## RAPORT Z NAPRAWY NR 1272

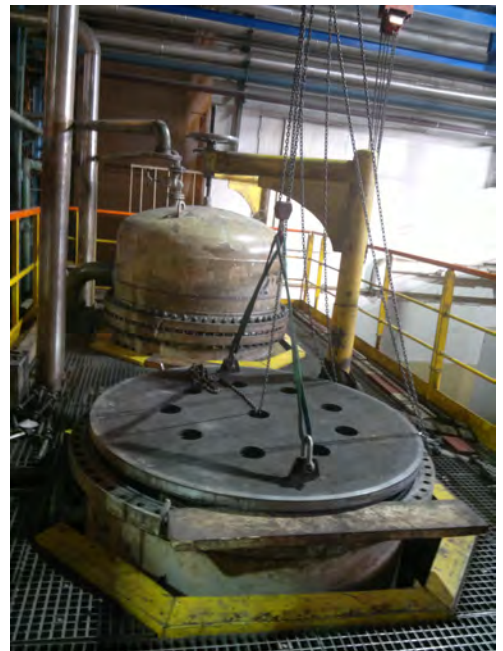
widok filtra po demontażu górnej części

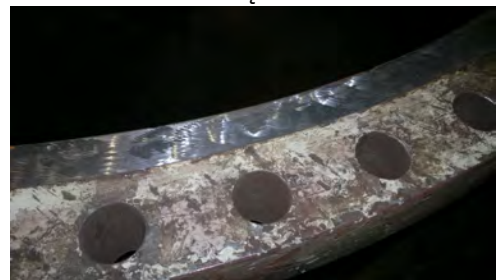
powierzchnia po szlifowaniu

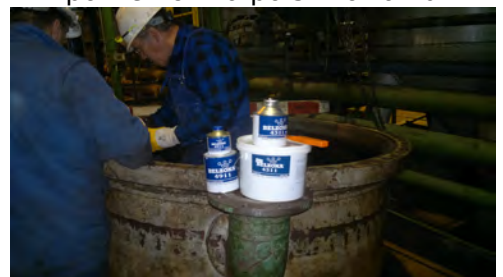
aplikacja powłoki wewnątrz kopuły górnej

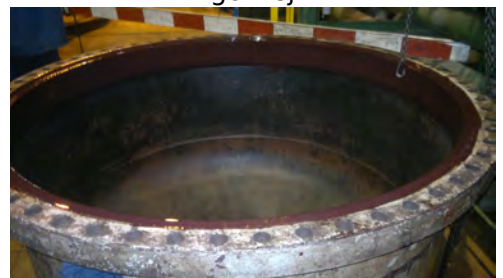
zabezpieczona powierzchnia BELZONA 4311
