RAPORT Z NAPRAWY NR 350

rodzaj zakładu:	petrochemia
urządzenie:	zbiornik
problem:	Odspojenia powłoki ebontowej w dnie zbiornika.
zastosowany kompozyt Belzona:	4301 MAGMA CR1 HI-BUILD, 4911 MAGMA TX-CONDITIONER, 9111 CLEANER DEGREASER
opis naprawy:	<ol style="list-style-type: none">1. Zdjęcie uszkodzonej miejscowo powłoki.2. Przygotowanie podłoża:<ul style="list-style-type: none">- zfazowanie krawędzi istniejącej powłoki, szorstkowanie- szlifowanie powierzchni metalowej- odtłuszczenie powierzchni BELZONA 91113. Aktywacja podłoża Belzona 49114. Nałożenie metodą na odwzorowanie (przy pomocy specjalnie przygotowanych wzorników) Belzona 43015. Obróbka końcowa - szlifowanie

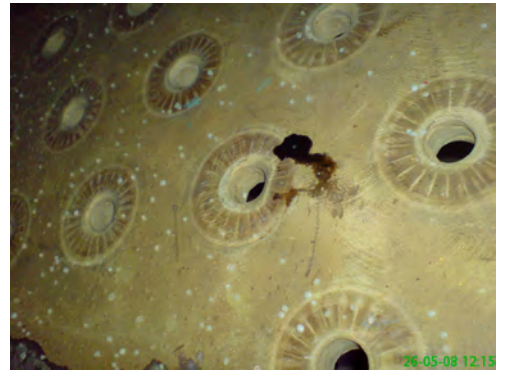
stan przed naprawą

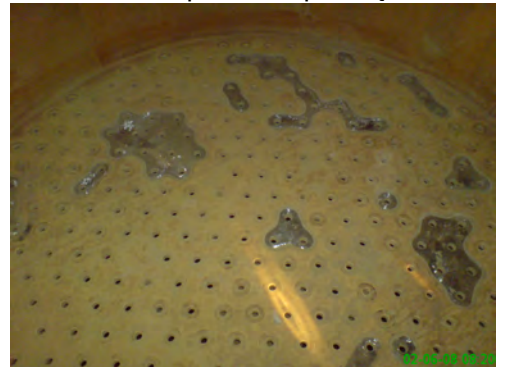
przygotowanie powierzchni dna do aplikacji

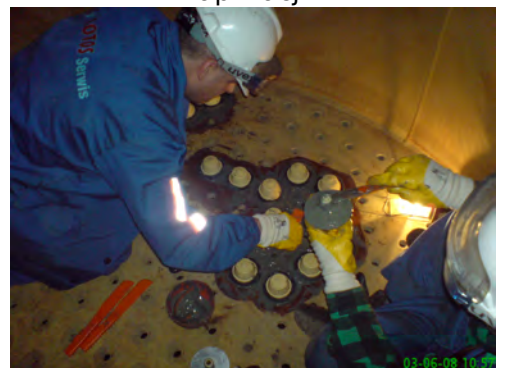
odbudowa wykładziny metodą na odwzorowanie

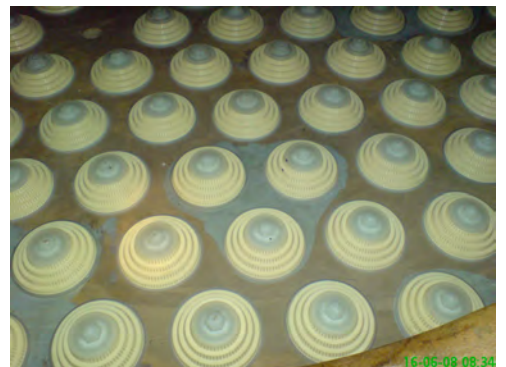
powierzchnia po naprawie oraz po zamontowaniu filtrów
