RAPORT Z NAPRAWY NR 410

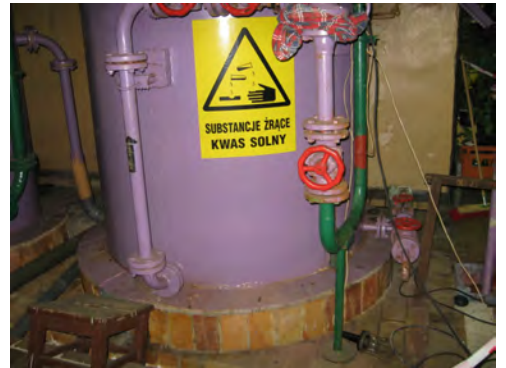
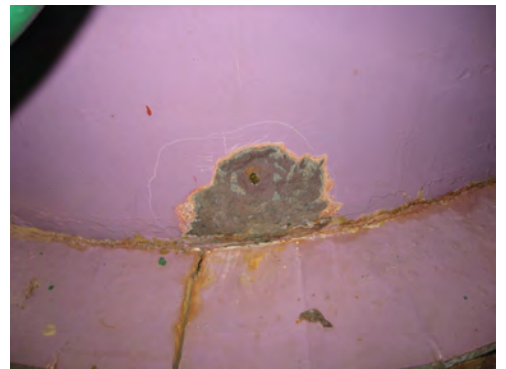
Widok uszkodzenia powierzchni zbiornika

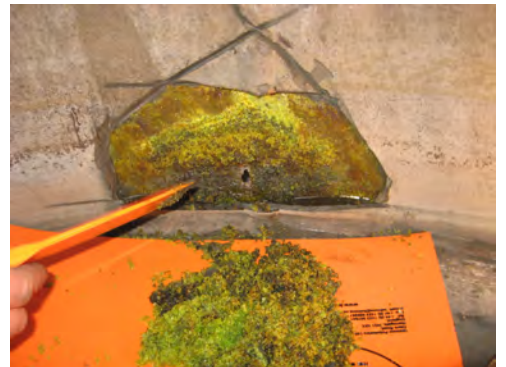
Uszkodzenie powłoki ebonitowej

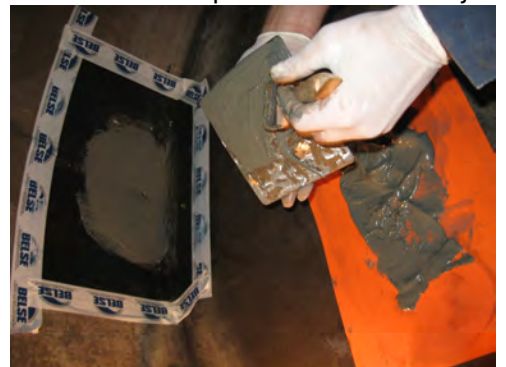
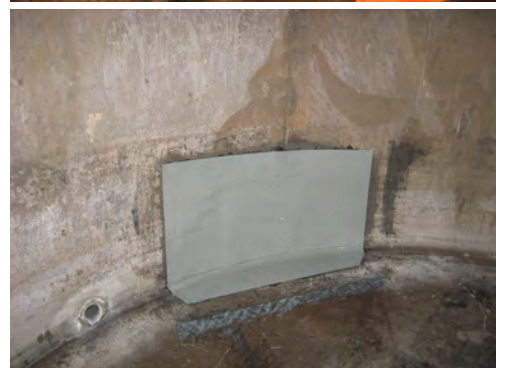
miejsce uszkodzenia po naprawie

- rodzaj zakładu: elektrociepłownia
- urządzenie: Zbiornik dozorowy
- problem: Odspojenie wykładziny ebonitowej i przedostanie się kwasu na zewnątrz - nieszczelność zbiornika
- zastosowany kompozyt Belzona:
4911 MAGMA TX-CONDITIONER, 4301 MAGMA CR1 HI-BUILD
- opis naprawy:
1. Pospawanie poszycia zewnętrznego zbiornika.
 2. Wycięcie uszkodzonej wykładziny wewnątrz zbiornika i przygotowanie podłoża oraz nakładki wzmacniającej.
 3. Aktywacja powierzchni materiałem Belzona 4911.
 4. Osadzenie nakładki wzmacniającej.
 5. Zabezpieczenie całość dwiema warstwami materiału Belzona 4301.
