## RAPORT Z NAPRAWY NR 1427

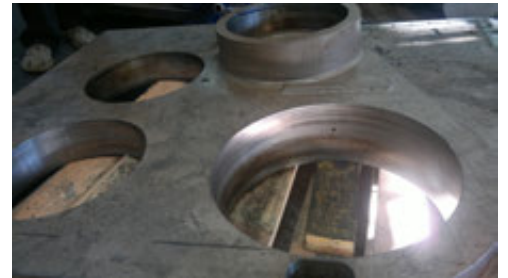
Pokrywa zewnętrzna przekładni przed aplikacją

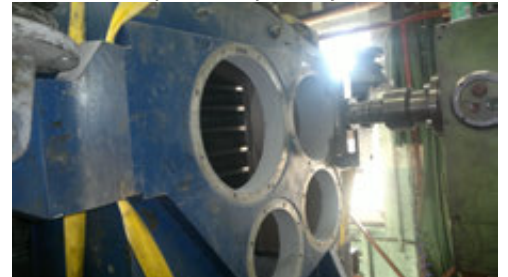
Korpus przekładni w trakcie obróbki skrawaniem

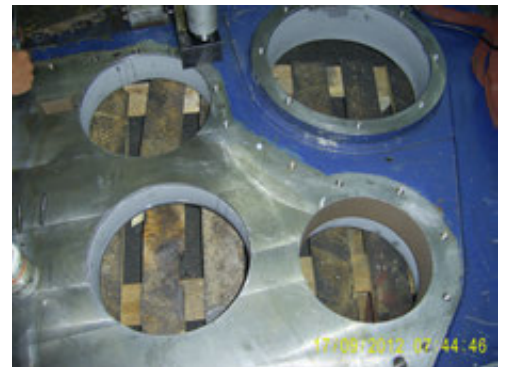
Pokrywa zewnętrzna przekładni po obróbce skrawaniem

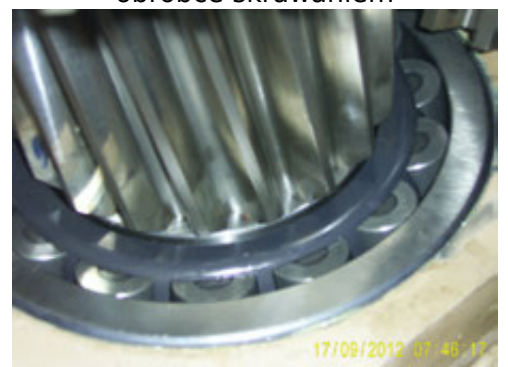
Łożysko posadowione z zregenerowanym gnieździe
