RAPORT Z NAPRAWY NR 283

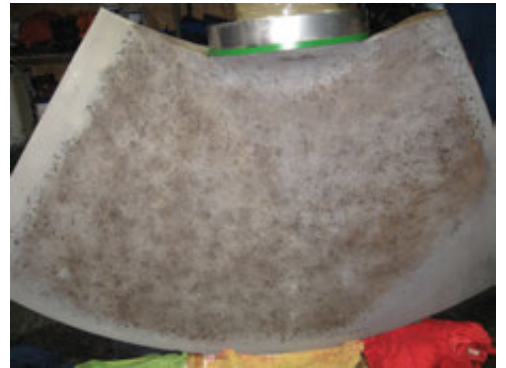
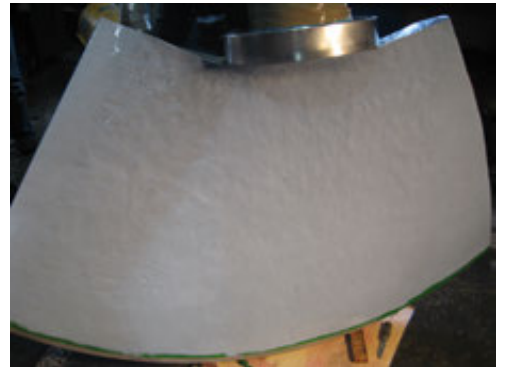
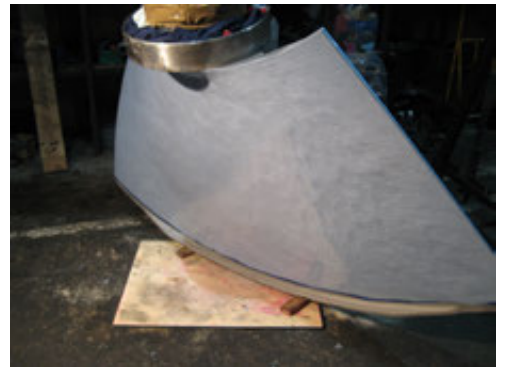
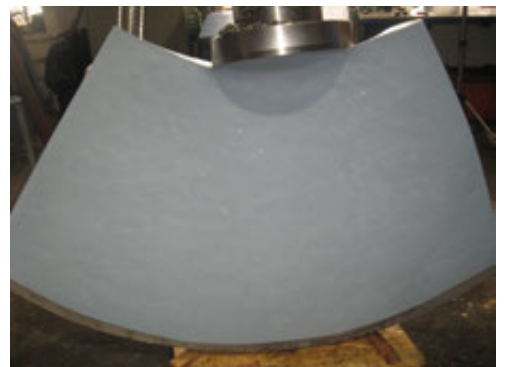
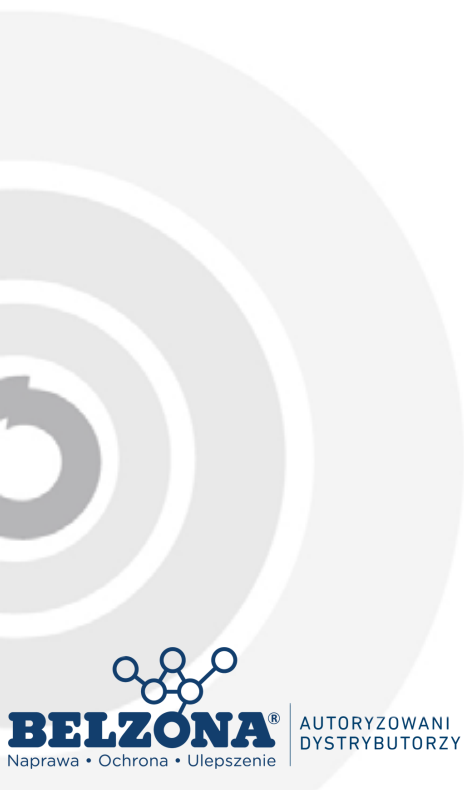
- rodzaj zakładu: Zakład remontowy
- urządzenie: Turbina Kaplana
- problem: Rozległa erozja, korozja łopat turbiny Kaplana
- zastosowany kompozyt Belzona: 1341 SUPERMETALGLIDE
- opis naprawy:
1. Obróbka strumieniowościerna.
 2. Uzupelnienie ubytków, reprofilacja kształtu.
 3. Aplikacja kompozytu Belzona 1341 w dwóch warstwach.
