RAPORT Z NAPRAWY NR 2113

Rodzaj zakładu:	kopalnia
Urządzenie:	przegub sworzniowy łyżki
Problem:	Wybicie gniazda (oprawy) w miejscu osadzenia sworznia ramienia ładowarki
Opis naprawy: <p>Wybity otwór sworzniowy został ręcznie oszlifowany. Następnie, przygotowany kompozyt Belzona1111 został nałożony na wewnętrzne powierzchnie otworów oraz zewnętrzne powierzchnie sworznia. Krótco po tej czynności sworznień został osiowo osadzony w otworach. Ładowarka wróciła do eksploatacji zaledwie po 24 godzinach od naprawy. Koszt materiałów użytych do naprawy, to ok 120 PLN</p>

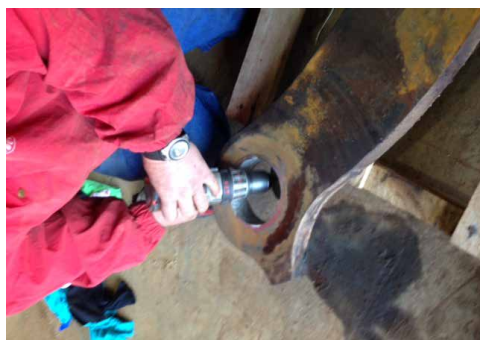
Szlifowanie wybitego otworu

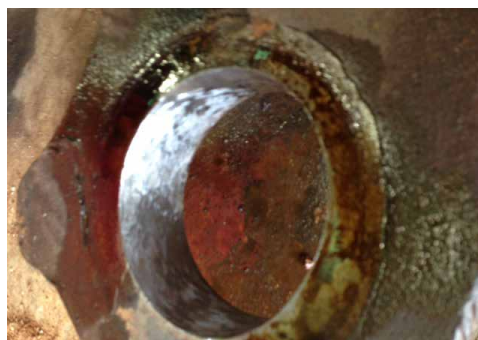
Otwór przygotowany do aplikacji kompozytu Belzona1111

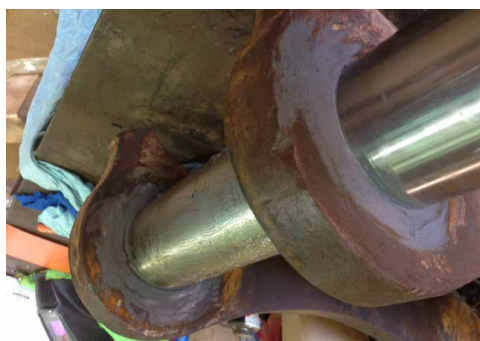
Gotowa aplikacja
