RAPORT Z NAPRAWY NR 2114

Rodzaj zakładu:	kopalnia odkrywkowa
Urządzenie:	koparko-ładowarka
Problem:	wybitie mechaniczne otworów mocowania tulei ramienia koparki, które uniemożliwia montaż nowych tulei
Opis naprawy:	<p>uszkodzone otwory zostały mechanicznie oszlifowane. Natępnie nałożono na powierzchnie wewnętrzne otworów kompozyt Belzona 1111, natychmiast po tym osadzono w nich nowe tuleje. Aby zapewnić centryczne ustawienia tulei przed utwardzeniem się kompozytu, zastosowano trzpień osiujący, przeprowadzony jednocześnie przez wszystkie tuleje osadzone w otworach naprawianych</p>

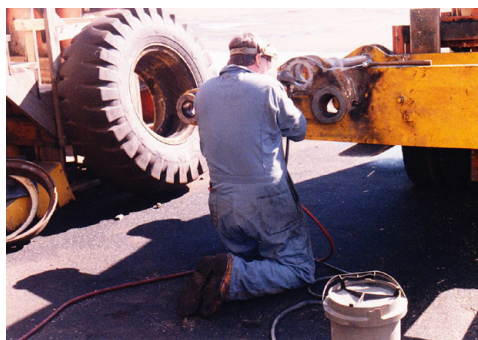
Szlifowanie otworów

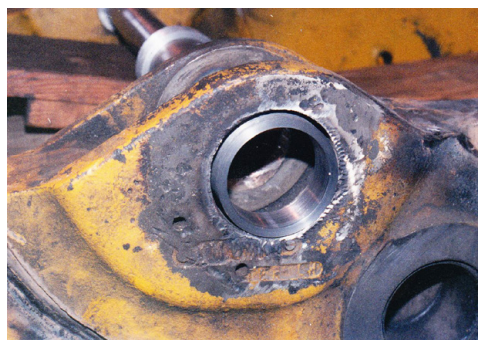
Centrowanie przygotowawcze tulei przed nałożeniem kompozytu Belzona111

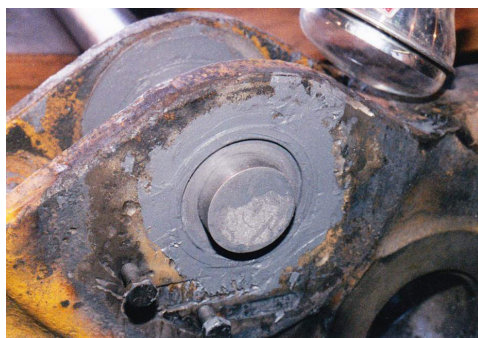
Gotowa aplikacja
