RAPORT Z NAPRAWY NR 306

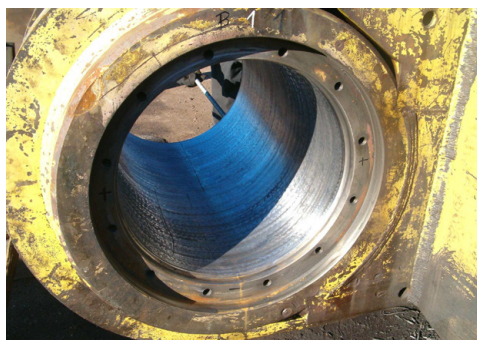
Przygotowane gniazdo

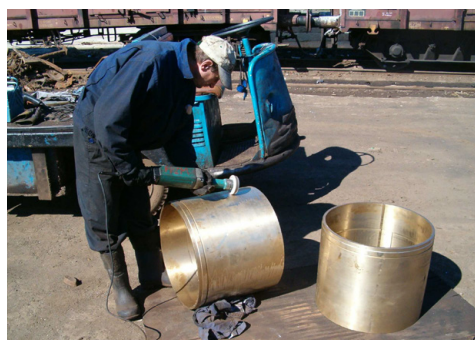
Przygotowanie tulei

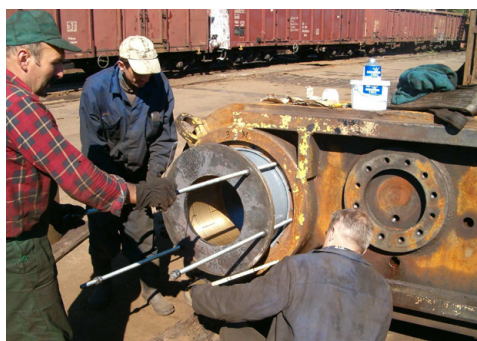
Gotowa aplikacja

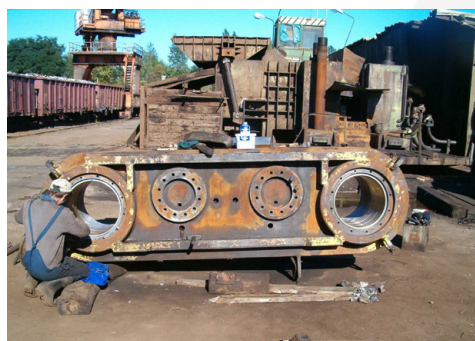
Zakończona naprawa
