RAPORT Z NAPRAWY NR 2094

- rodzaj zakładu: Przemysł mleczarski
- urządzenie: Posadzka
- problem: Rozszczelnianie się spoin płytek chemoodpornych pod stacją mycia powoduje niszczenie posadzki oraz stropu betonowego.
- zastosowany kompozyt Belzona: 4181 AHR MAGMA
QUARTZ,4111 MAGMA
QUARTZ,4911 MAGMA TX-CONDITIONER
- opis naprawy:
- nacięcie obszaru zniszczonego w obrębie pracy pompy oraz kratki ściekowej
 - usunięcie płytek oraz zniszczonego betonu
 - wyrównanie powierzchni w obszarze pracy pomp kompozytem Belzona 4111
 - osadzenie kratki ściekowej na kompozycie Belzona 4181
 - nałożenie warstwy chemoodpornej Belzona 4181 do wysokości istniejącej posadzki
 - wygrzanie powłoki Belzona przez 4 godz.

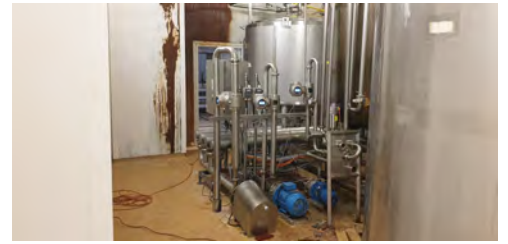
Uszkodzona wykładzina chemoodporna posadzki

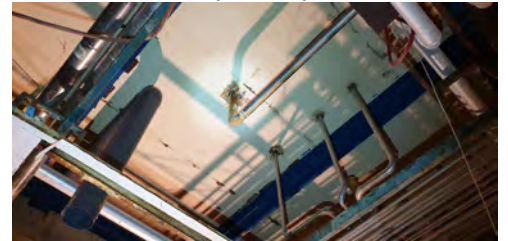
Degradacja stropu betonowego
