eKOMPAS

W numerze: **Belzona® 1111 Super Metal**

w regeneracji osprzętu maszyn budowlanych

Belzona® 1111 Super Metal w regeneracji osprzętu maszyn budowlanych

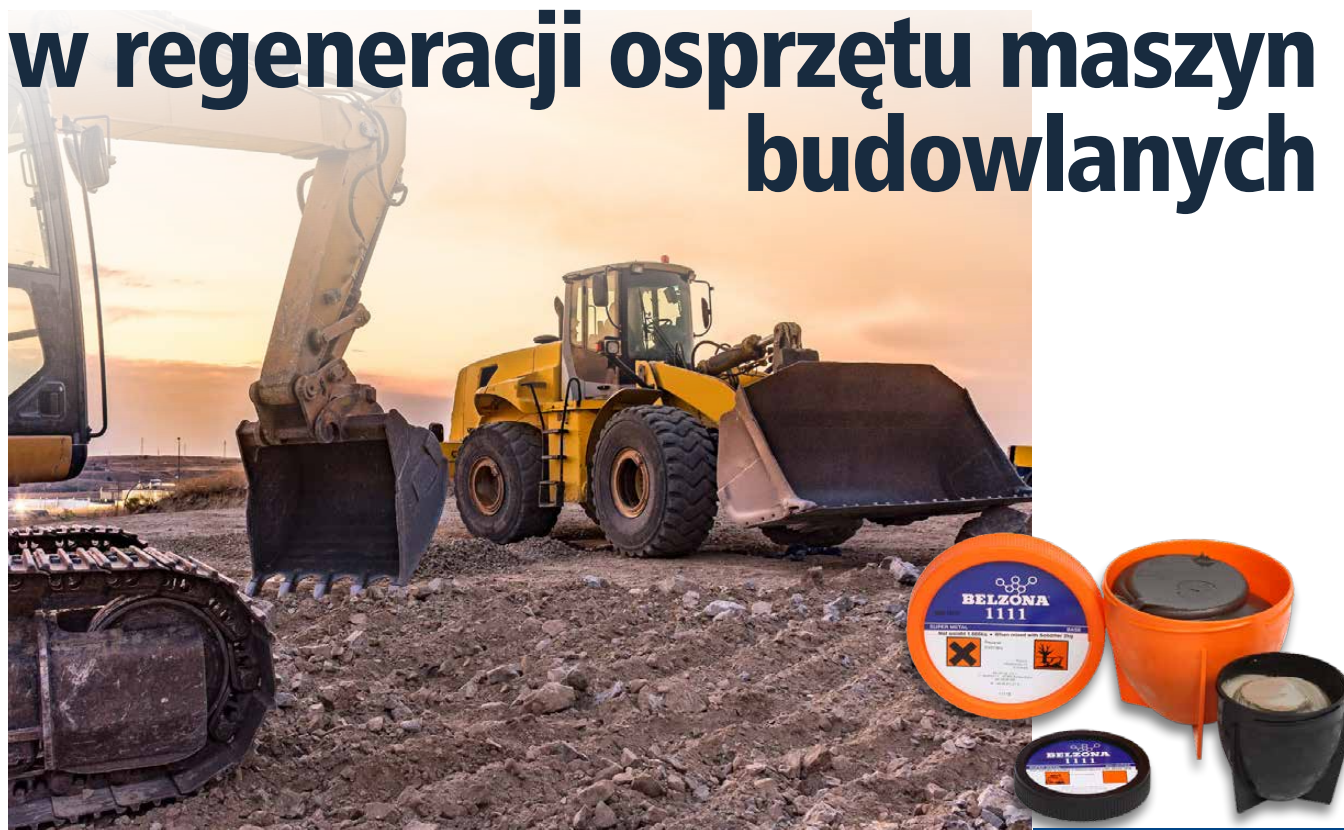
▶ **Osprzęt roboczy to część nadwozia koparek, ładowarek i innych maszyn budowlanych, która służy bezpośrednio do wykonywania pracy. Podstawowym zadaniem osprzętu jest przeniesienie siły napędu (najczęściej hydraulicznego – siłownik) na narzędzie robocze (łyżka), które umożliwia wykonanie np. odpajania (gruntu od calizny), ładowanie, kruszenie i wiele innych czynności roboczych (wiertnice, kafary, haki i łyżki specjalne).**

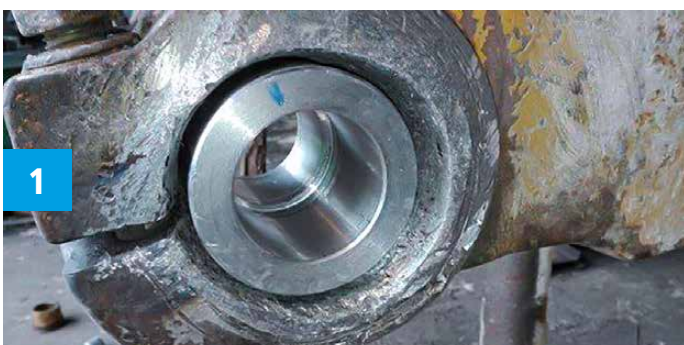
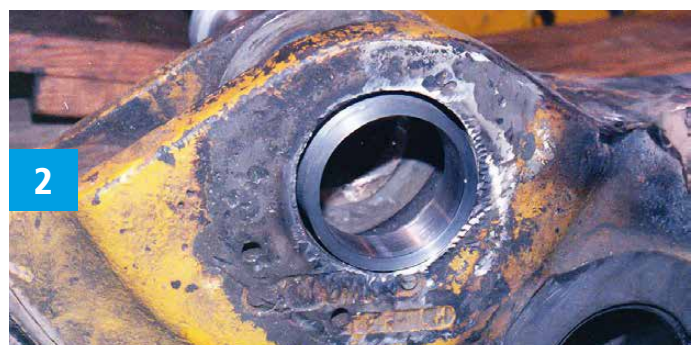
Aby wydłużyć trwałość tych elementów i całego połączenia stosuje się sworznie wykonywane z twardszych stali oraz tuleje o niższych współczynnikach tarcia np. mosiężne, brązowe lub specjalne (w takim przypadku trzeba uwzględnić oddziaływania korozyjne, które mogą wystąpić w styku z stalową powierzchnią gniazda - tworzy się ogniwo elektrochemiczne, będące przyczyną korozji - dodatkowo przyspieszającej wybijanie się gniazda). Co zrobić, gdy wybiciu ulegnie również i gniazdo (otwór) osadzenia sworznia lub tulei? Dotychczas stosowane techniki napawania lub tulejowania uszkodzonych otworów pozwalają wprowadzić przywrócić nominalną średnicę, ale w wyniku obu operacji poważnemu osłabieniu ulega struktura materiału w otoczeniu naprawianego otworu (**fot.2**). Podczas napawania bowiem pod wpływem wysokich temperatur towarzyszących procesowi, następuje zaburzenie morfologiczne stali temu towarzyszy również niejednorodna twardość i rozkład naprężeń własnych naprawianej powierzchni. Pogarsza to znacząco żywotność węzła po naprawie. I wtedy uważa się, że „regenerowane jest gorsze” takie też jest doświadczenie z eksploatacji.

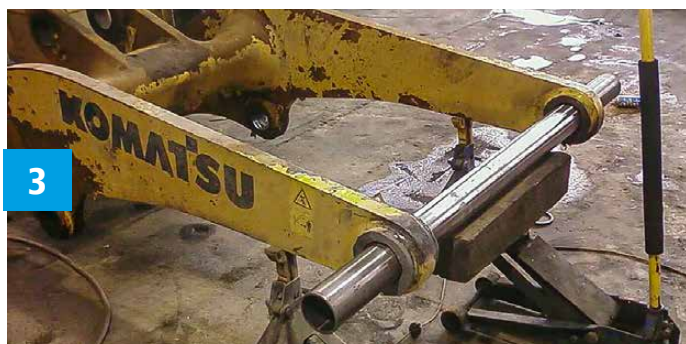
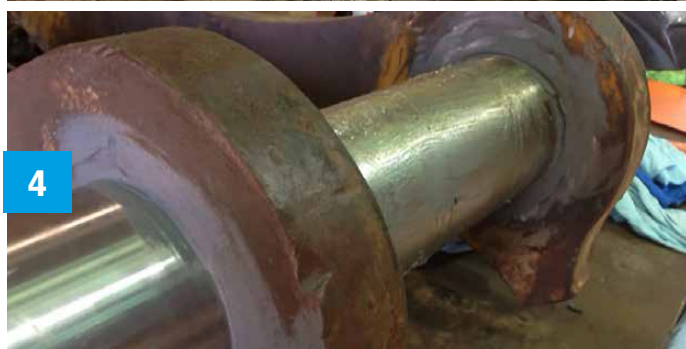
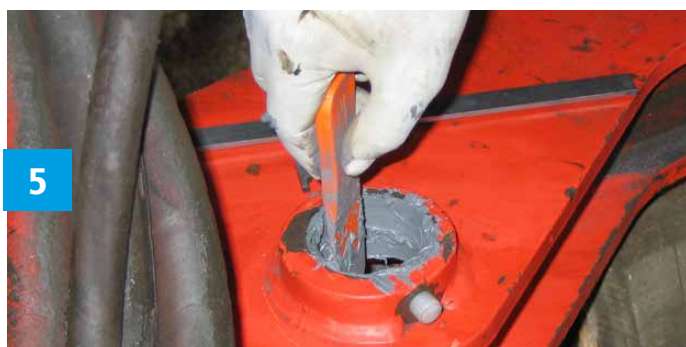
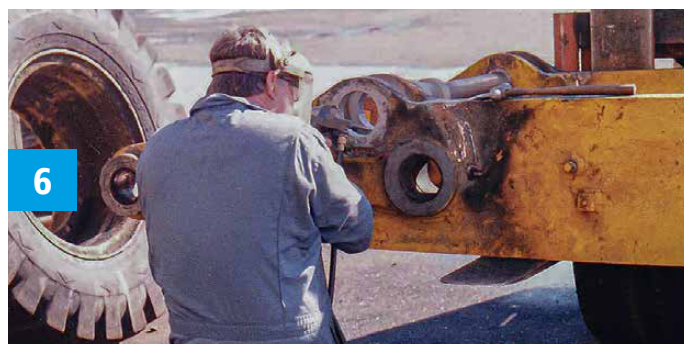
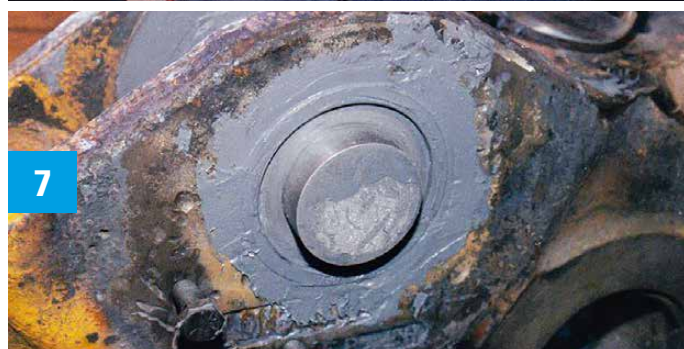
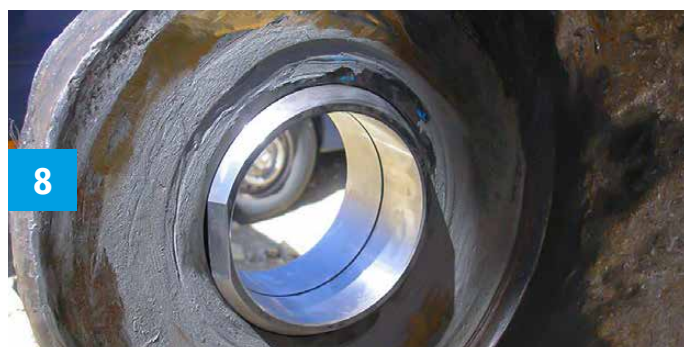
TAK, można! Stwarza taką możliwość technologia odbudowy wybić specjalnym kompozytem polimerowym **Belzona®1111 Super Metal**, którym można odbudować wybicia prowadząc naprawę techniką „na zimno” tj. bez generowania wysokiej temperatury (**fot.3, fot.4, fot.5**). Warstwa kompozytu posiada bardzo dużą wytrzymałość na naciski, przekraczającą wartość 1000 kG/cm² co gwarantuje utrzymanie nominalnych rozmiarów otworu podczas wieloletniej eksploatacji. Wysokiej wytrzymałości doraźnej kompozytu **Belzona®1111** towarzyszy również niespotykana w metalach cecha tj. zdolność materiału do tłumienia drgań. Dzięki temu obniżają się reakcje dynamiczne w węzłach sworzniowych czy tulejach. W przypadku osadzenia nowych tulei na kompozycie całkowicie minimalizujemy procesy korozyjne, gdyż warstwa kompozytu izoluje elektrycznie współpracujące elementy. Przeprowadzenie regeneracji otworów lub osadzenia na kompozycie **Belzona®1111** (**fot.6, fot.7, fot.8**) jest w stosunku do wcześniej omawianych technik

bardzo proste i nie wymaga użycia specjalistycznych narzędzi. Czas przywrócenia maszyny do eksploatacji po naprawie wynosi od 2 do 24 godzin.

Podstawowa przewaga osadzenia na kompozycie **Belzona®1111** w stosunku do tradycyjnego tj. metal/metal polega na zwiększeniu prawie do 100% rzeczywistej powierzchni kontaktu współpracujących elementów przenoszących obciążenie, co nie jest możliwe w styku metali gdyż ze względu chociażby na chropowatość, ta powierzchnia kontaktu jest bardzo ograniczona (od 5% – do max 40%). Duża powierzchnia styku (kompozyt) to znacznie niższe obciążenia jednostkowe w węzle sworzniowym (czy tulei) co oczywiste, wpływa to na wydłużenie żywotności i dodatkowo obciążalności węzła. Zastosowanie w nowej koparce osadzenia na warstwie kompozytu **Belzona®1111** – takie przypadki mają już zastosowanie w koparkach wielkogabarytowych – spowodowałyby podwyższenie obciążalności przegubów sworzniowych oraz wydłużenie ich trwałości.

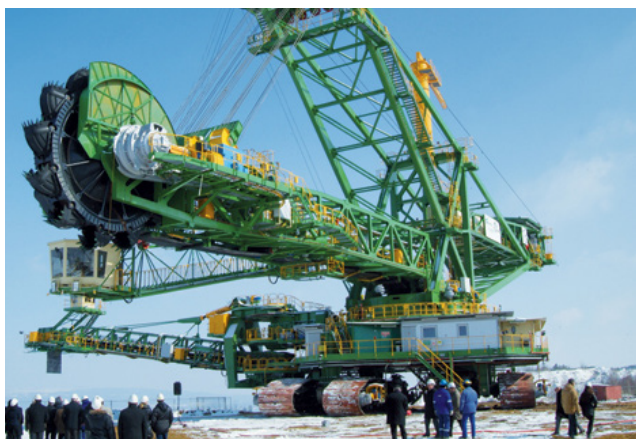
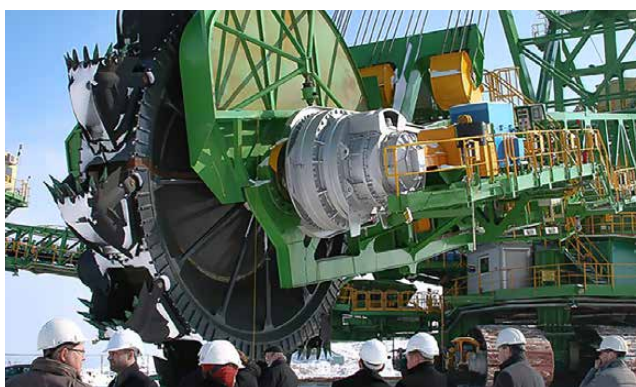
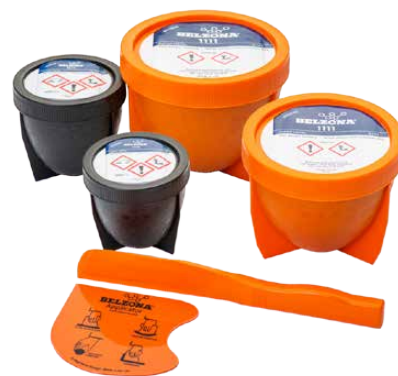
▶ Pierwszą na świecie nowo wyprodukowaną maszyną, w której zastąpiono wysoko-obciążone tradycyjne połączenie wciskowe, osadzeniem na warstwie kompozytu **Belzona®1111**, była koparka wielonaczyniowa kopalni odkrywkowej KWB Turów w Bogatyni. W nowej koparce napęd z przekładni na koło czerpakowe przenoszony jest dzięki innowacyjnemu połączeniu na kompozycie **Belzona®1111** tulei z wałem o masie ponad 30 ton. Siła kopania koła czerpakowego wynosi nominalnie 24 T (240 kN). Montaż przeprowadzono we wrześniu 2012 roku, a gotową koparkę włączono do eksploatacji w roku 2013, która pracuje z połączeniem **Belzona®** do dnia dzisiejszego!
