# KOMPAS

II Wydanie

**Naprawy oraz ochrona  
kompozytami polimerowymi  
urządzeń HVAC**

**Naprawa oraz wzmocnienie  
zbiorników i rurociągów**

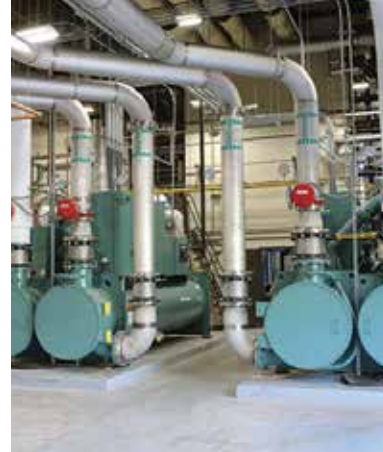
Fot.1. Zespół wymienników chillerów systemu HVAC

Korozja elektrochemiczna dna sitowego (fot. 2a i b) to oprócz korozji ogólnej pokryw i dennic, główny mechanizm korozyjny występujący w wymiennikach ciepła, które są podstawowym urządzeniem w niemal wszystkich układach HVAC (fot.1). Tzw. chiller to węzeł cieplny, w którym podstawowym urządzeniem jest wymiennik ciepła, a właściwie co najmniej dwa wymienniki tj. parownik i skraplacz. Dodatkowe dwa wymienniki stosuje się w agregatach absorpcyjnych wykorzystujących energię cieplną do produkcji chłodu. W tych agregatach można produkować chłód (wodę lodową) wykorzystując ciepło dotychczas uwalniane w otoczenie z innych układów. Agregaty te wykorzystują proces wrzenia i odparowania czynnika chłodniczego oraz zależność temperatury wrzenia od ciśnienia. Przy ciśnieniu atmosferycznym (ok. 1000 hPa) woda wrze w temperaturze 100°C, jednak gdy będziemy obniżać ciśnienie, tym niższa będzie temperatura wrzenia. Przy ciśnieniu 860 hPa woda wrze już w temperaturze +5°C. Ciągłemu procesowi skraplania i parowania czynnika towarzyszy przekazywanie ciepła, a woda staje się czynnikiem chłodniczym. W wyniku zraszania rur wymiennika wodą destylowaną (czynnik chłodniczy) dochodzi do odbioru ciepła doprowadzonego obiegiem powrotnym wody lodowej, które zostaje wykorzystane do odparowania zraszanego czynnika chłodniczego, w wyniku czego dochodzi do schłodzenia obiegu powrotnego wody lodowej z 12°C do 7°C (chiller). Głównym procesem korozyjnym występującym w wymiennikach ciepła układu chiller'a jest korozja elektrochemiczna wywoływana - jak już wspomniano wcześniej - przez styk rurek z dnem sitowym wymiennika ciepła. Skutkiem przyspieszonej korozji jest powstanie znacznych ubytków w dnie sitowym w miejscach wokół styku z rurą (fot. 1). Dłuższa eksploatacja wymienników bez zabezpieczenia przeciw-korozyjnego może doprowadzić do rozszczelnienia rurek i niekontrolowanego mieszania się czynników wymieniających ciepło, co ostatecznie pogarsza sprawność wymiennika. Podczas remontu zaleca się wypełnienie powstałych ubytków korozyjnych kompozytem polimerowym Belzona 1311 Ceramic R Metal, a następnie pokrycie całości dna sitowego powłoką Belzona 1321 lub Belzona 1381 (fot. 2c). Opisane zabezpieczenie całkowicie odcina kontakt wody stanowiącej elektrolit od powierzchni metalowych (rurka/dno sitowe), a więc korozja zostaje zahamowana!

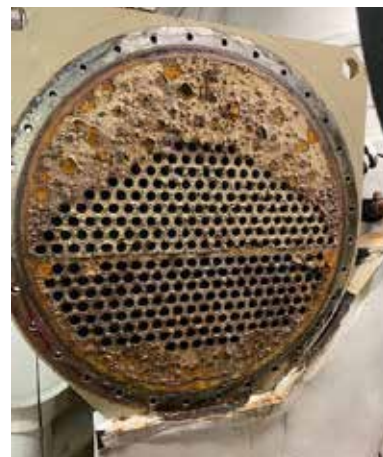
Fot.2a. Korozja dna sitowego wymiennika ciepła chillera

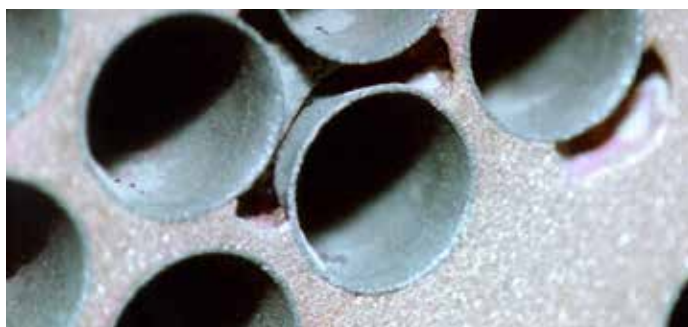
Fot.2b Korozja elektrochemiczna -wżery korozyjne w styku rurka-dno sitowe

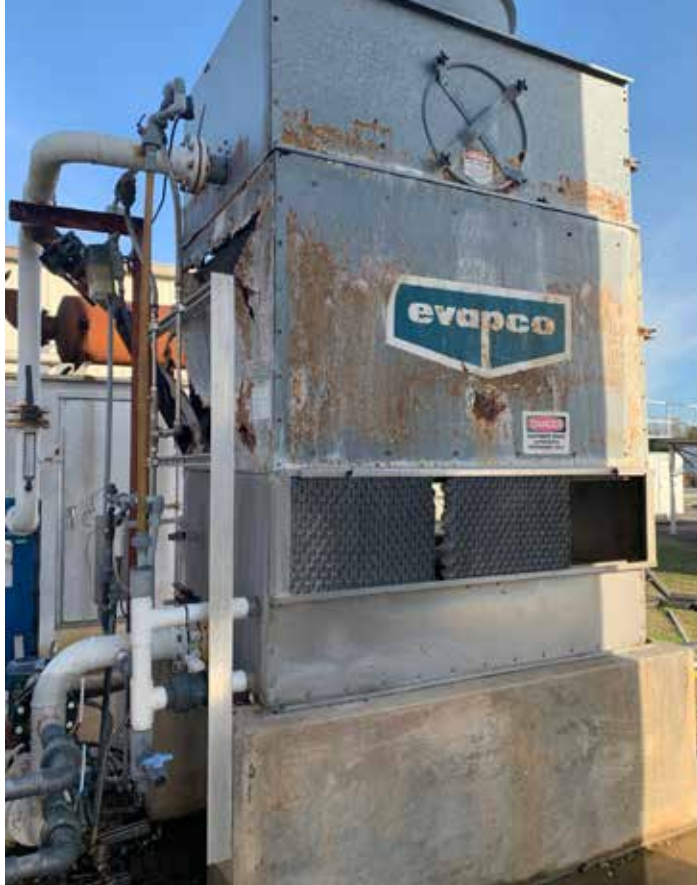
Fot.3a. Wieża chłodnicza z korozją blach poszycia

Obniżanie temperatury czynnika poprzez odparowanie wykorzystywane jest również (zwłaszcza w warunkach polskiego klimatu) w urządzeniach zwanych wieżami chłodniczymi (fot. 3a i fot. 3b). Woda, którą chcemy schłodzić jest tutaj rozprowadzana po wkładzie (system rusztów) o znacznej powierzchni umożliwiającej dobrą wymianę ciepła ze strumieniem napływającego powietrza tłoczonego przez wentylator. Schłodzona woda spada do basenu i jest pompowana z powrotem do systemu klimatyzacyjnego. Mokre środowisko, zmienna temperatura, obecność chlorków w wodzie i osadzie basenowym oraz zróżnicowane natlenienie występującej podczas pracy wieży chłodniczej, to idealne warunki do rozwoju procesów korozyjnych. Korodują metalowe elementy wieży (poszycie) oraz wanna basenu (fot. 3a i 4a). Przedostawanie się produktów korozji do obiegu wody chłodzącej obniża efektywność wymiany ciepła i sprawność systemu, a skutki korozji bezpośrednio związane z ubytkami powierzchni metalowych mogą doprowadzić do rozszczelnienia i awarii układów HVAC.

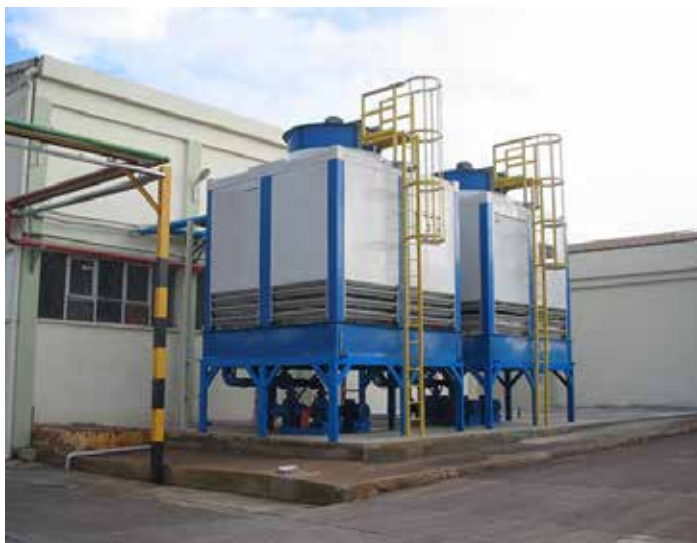
Fot.3b. Wieża chłodnicza układu HVAC

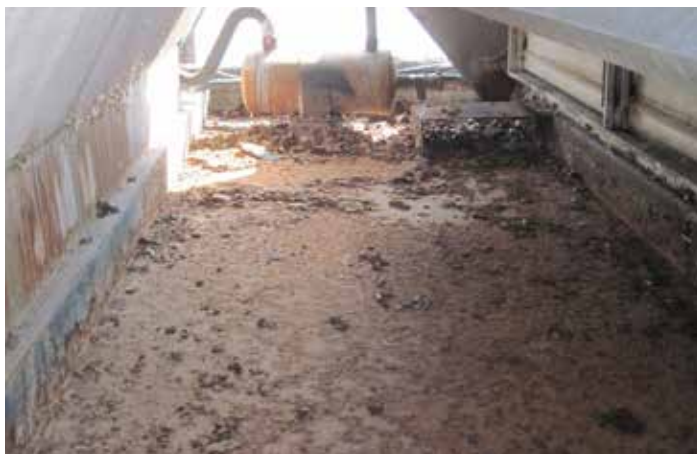
Fot.4a. Korozja wanny ociekowej wieży chłodniczej układu HVAC

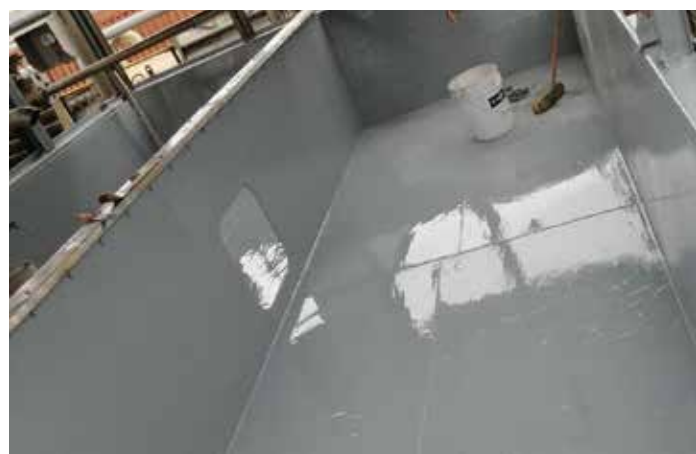
Fot.4b. Wanna ociekowa (basen) wieży chłodniczej zabezpieczonej powłoką Belzona5811

Aby skutecznie wyeliminować problemy powodowane korozją wystarczy zastosować specjalne powłoki ochronne o wysokiej odporności na przenikanie chlorków Cl<sup>-</sup> oraz praktycznie o zerowej nasiąkliwości wodą. Takie wymagania spełnia powłoka kompozytowa Belzona 5811 (fot. 4b) przeznaczona do permanentnego zanurzenia w wodzie o dużym zasoleniu oraz niskoprocentowych chemicznie agresywnych roztworach wodnych. Dla wyższych temperatur rekomenduje się zastosowanie powłoki kompozytowej Belzona 5892.

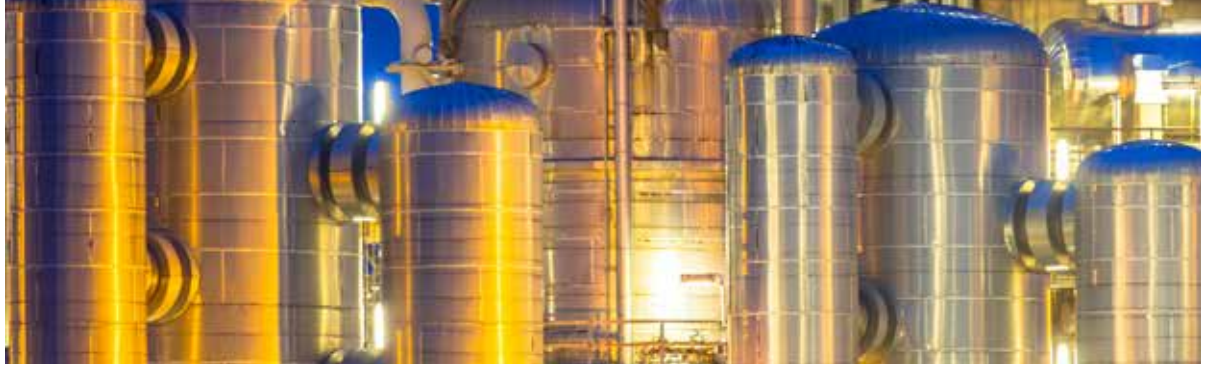
► **Utrata szczelności to jedna z głównych przyczyn wystąpienia awarii. Zbiorniki, rurociągi w trakcie ich eksploatacji poddane są działaniu różnych mediów, rzecz jasna wywołujących narażenie ich powierzchni na niszczenie korozyjne, przyspieszone wycieranie. Konieczność interwencji serwisowej, dokonania kosztownej wymiany, zatrzymania ruchu (produkcji), ryzyko wypadku dla pracowników, a nawet katastrofy obiektu technicznego to konsekwencje stałego zużywania się materiałów prowadzące do wystąpienia niekontrolowanego lub niespodziewanego wycieku. W jaki sposób zapobiec awarii i jak dokonać wzmocnienia osłabionych elementów instalacji?**

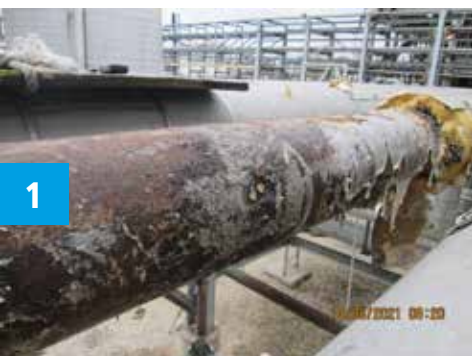
Fot.1.  
Korozja pod izolacją  
wraz z widocznym wyciekami  
medium

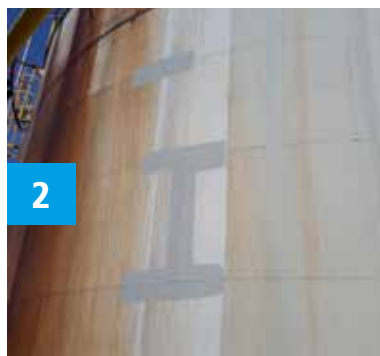
Fot.2.  
Zniszczenia korozyjne (za-  
znaczone farbą) w strefie  
połączeń blach stalowego  
zbiornika cieczy procesowej

wość powłoki, czyli „szczelności materiału powłoki” na przenikanie skrośne czynników korozyjnych (woda, chlorki i inne jony). Wykonanie zabezpieczenia powłokowego, mimo że w początkowym okresie daje nam komfort „świętego spokoju”, to jednak wraz z upływem czasu bez naszej świadomości może dochodzić do stopniowego lub nagłego pogorszenia ochrony. Oczywiście zdarza się to w przypadku złego doboru powłok, ale też z powodu niestabilnego środowiska pracy obiektu (zmienne stężenia zanieczyszczeń, zmienna temperatura – szoki termiczne) wykraczające poza możliwości i osiągi zabezpieczenia. Jeśli nawet postanowimy zrezygnować z powłok i np. zastosować stal nierdzewną (austenityczną, ferrytyczno-austenityczną znaną jako typu duplex), to i tak pojawi się problem korozji punktowej (wżerowej), na którą te stale są wrażliwe, a ewentualne podniesienie odporności stali (podniesienie stanu pasywnego – wzrost wartości współczynnika PREN) na korozję wżerową może okazać się nieoptymalne. Opisany obraz sytuacji wskazuje na nieuchronność procesów korozyjnych, które przebiegają w sposób ciągły, a których głównym efektem jest skrócenie czasu eksploatacji obiektu lub nawet wystąpienie nagłego uszkodzenia korozyjnego prowadzącego do awarii. Dobrym przykładem jest korozja stali (zbiorniki, rurociągi, kolumny) pod izolacją termiczną gdzie powierzchnie stali zakryta warstwą wełny izolacyjnej, jest niewidoczna dla służb użytkujących obiekt i dopiero wyciek sygnalizuje, że jest problem (fot. 1). W innym przykładzie, gdzie nie spodziewano się problemu, korozja wywołała znaczne zmniejszenie grubości blachy stalowej tym razem naprężenia własne pochodzące od spawania doprowadziły do przyspieszonej korozji w strefie spoiny (fot. 2).

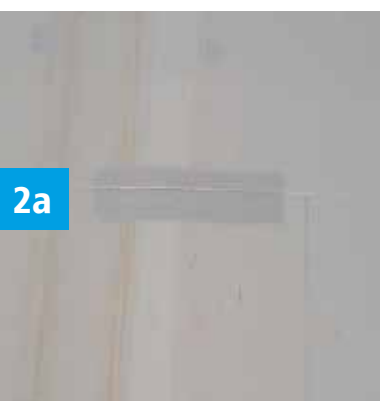
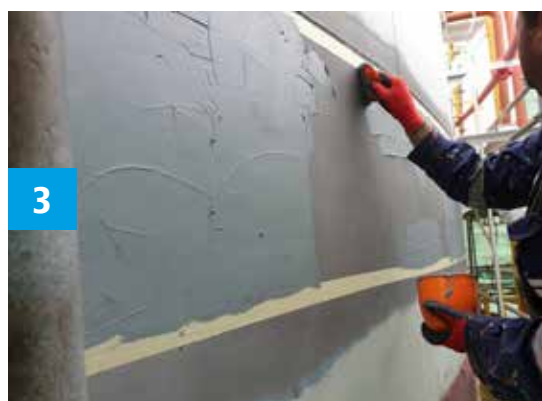
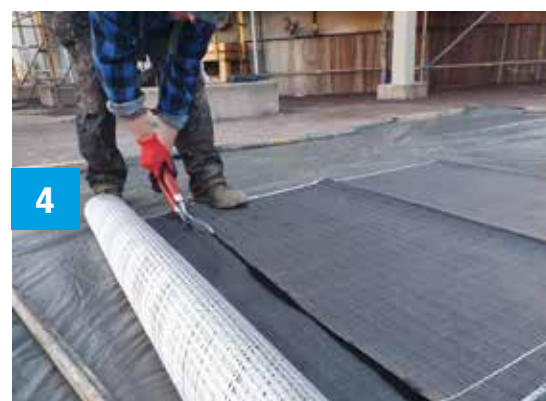
Fot.2a.  
Zniszczenia korozyjne w stre-  
fie połączeń blach stalowego  
zbiornika cieczy procesowej

Fot.3.  
Reprofilacja powierzchni  
płaszcza stalowego  
kompozytem Belzona1111

Fot.4.  
Arkusz tkaniny wzmacniają-  
cej z włókna węglowego do  
systemu BelzonaSWII

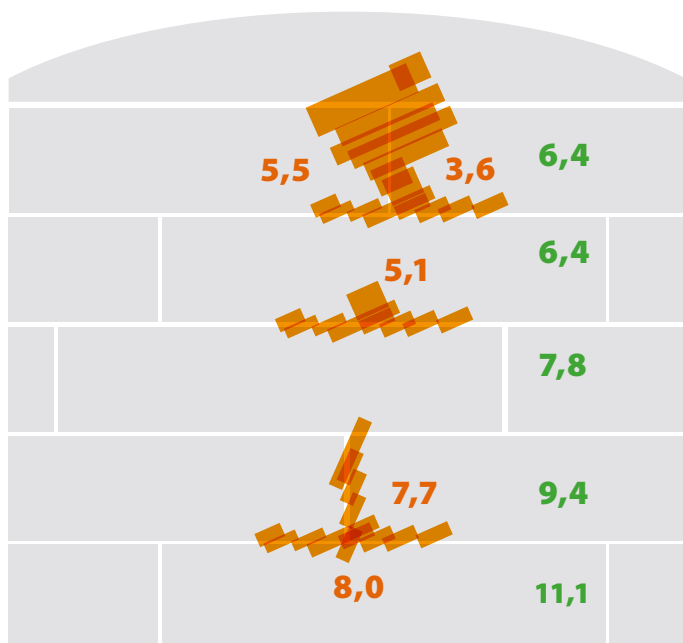
Rys.1. Pomiary ultradźwiękowe grubości płaszcza stalowego zbiornika cieczy procesowej. Na zielono grubości nominalne

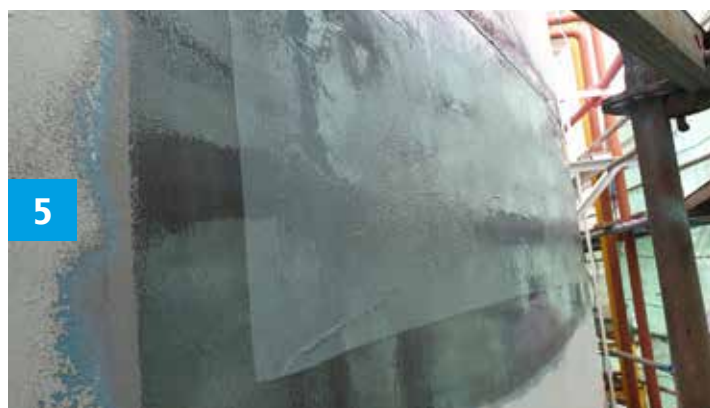
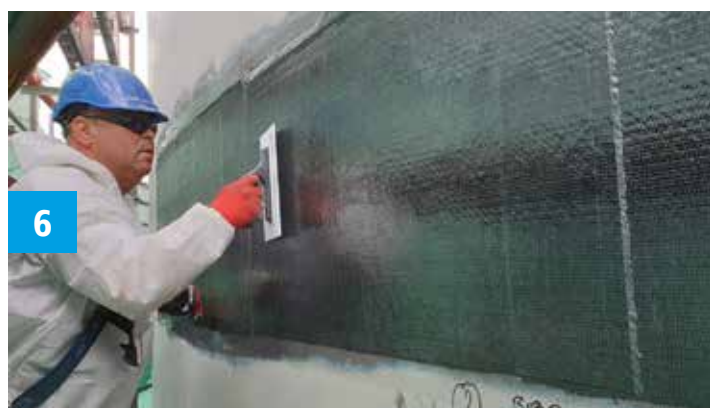
Fot.5. Pierwsza warstwa żywicy polimerowej Belzona1982 nałożona na obszar wzmacniany po reprofiliacji ubytków

Fot.6. Nakładanie warstw systemu Belzona SWII na płaszcza stalowy

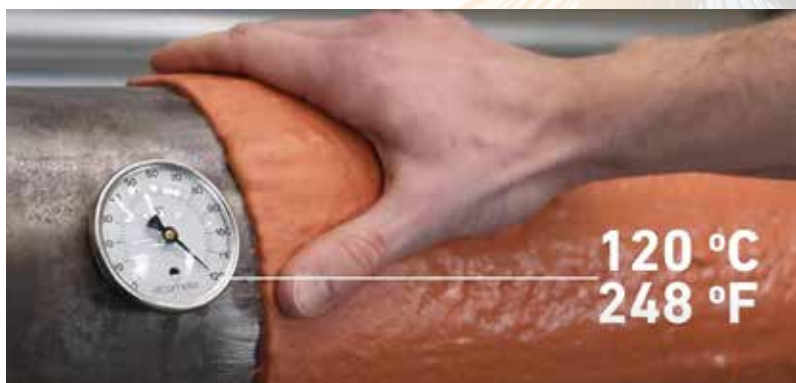
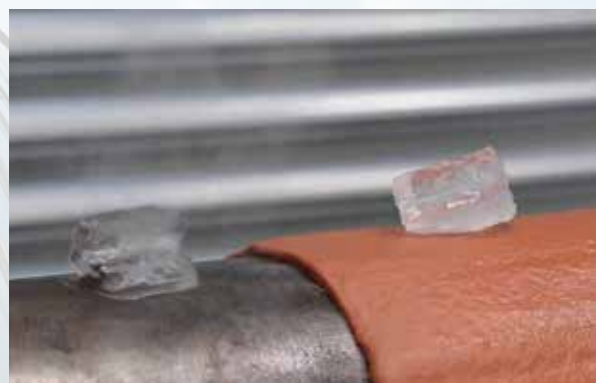
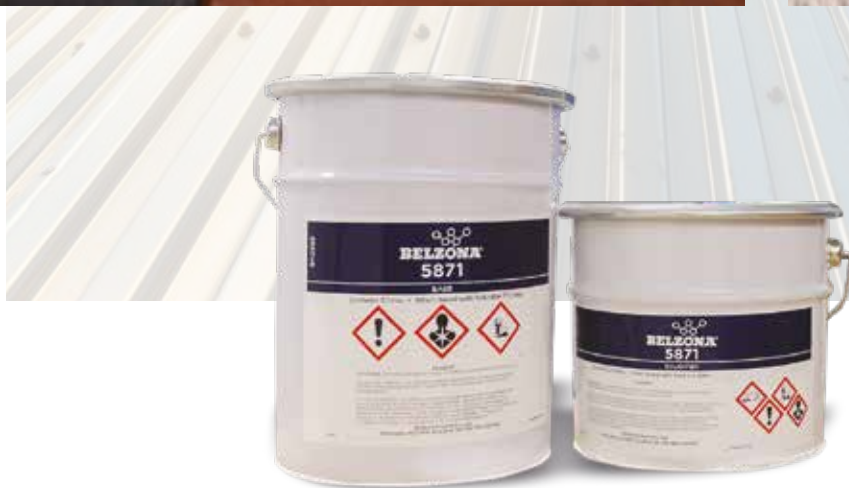
- zapewnia izolację termiczną zimnych i gorących powierzchni
- tworzy zabezpieczenie antykorozyjne
- chroni przed oparzeniem w przypadku dotyku
- może być nakładana ręcznie lub natryskiem
- zapobiega wykraplaniu wilgoci lub przemrażaniu (szron) powierzchni rur i zbiorników

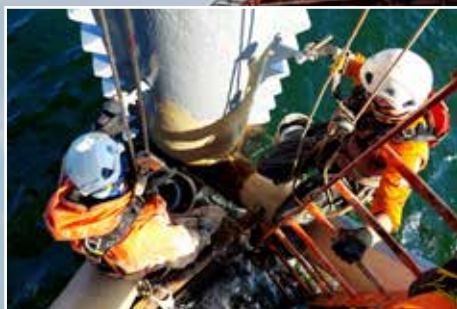
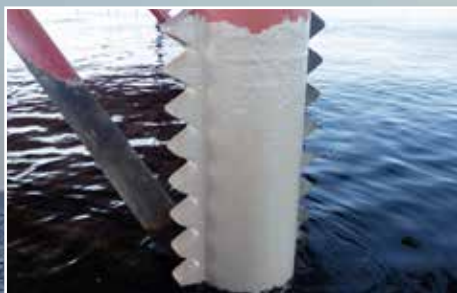
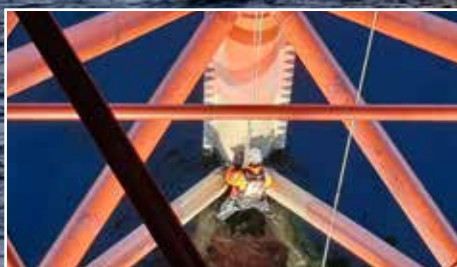
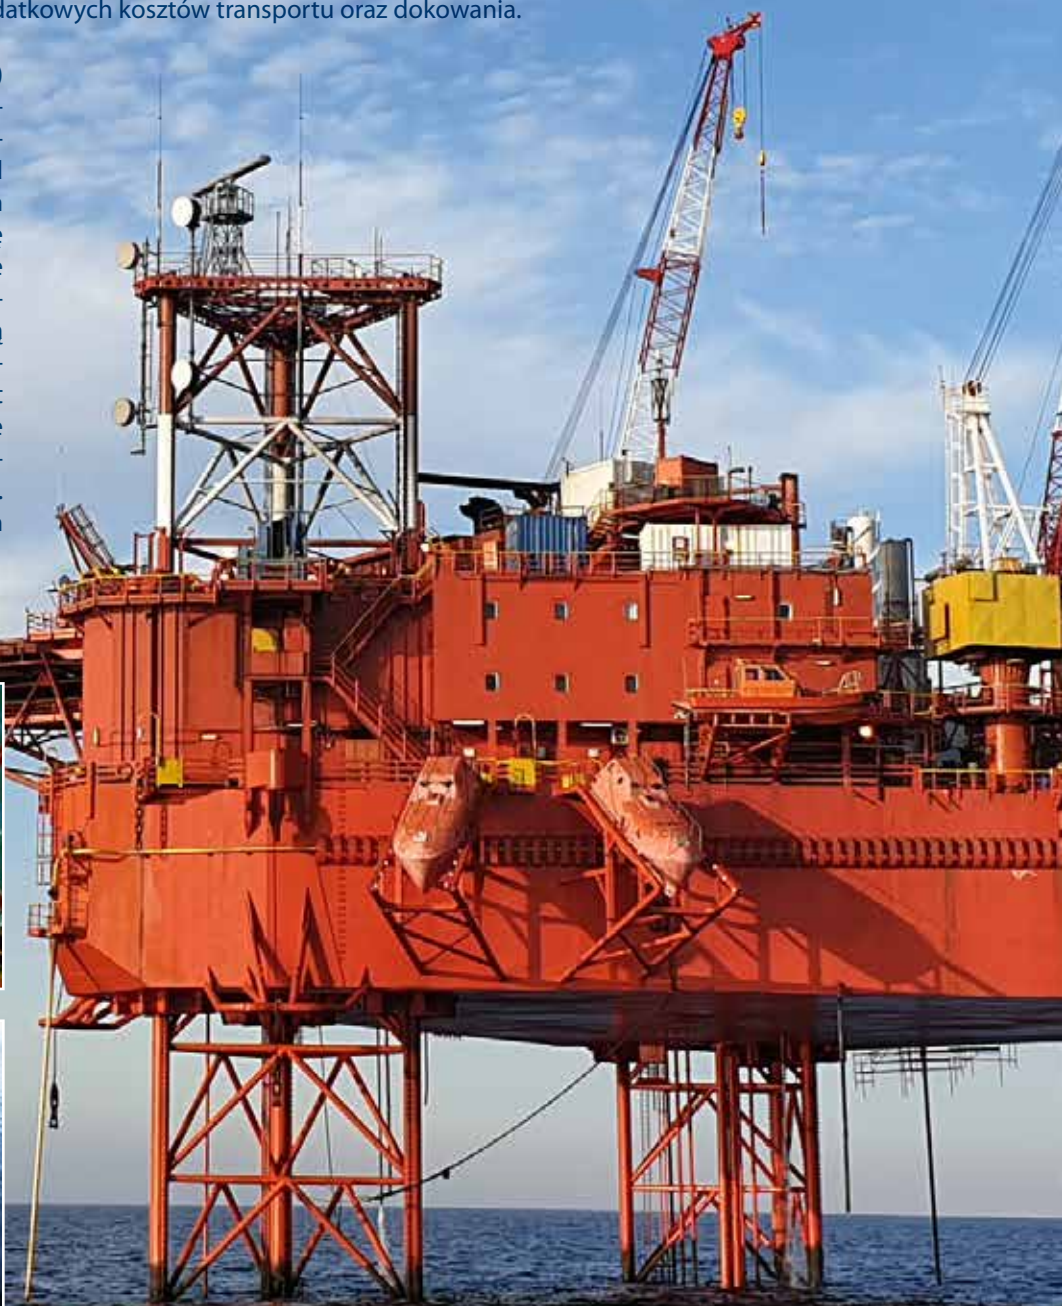
Zespół inżynierów Belse opracował technologię naprawy w oparciu o materiał kompozytowy Belzona 5831 (ST-Barrier), dzięki czemu naprawę wykonano na miejscu - bez konieczności wyłączenia platformy wydobywczej z eksploatacji i bez dodatkowych kosztów transportu oraz dokowania.

Materiał Belzona 5831 (ST-Barrier) został opracowany specjalnie do zastosowań na powierzchniach mokrych i zaolejonych, których nie można osuszyć przed jego zastosowaniem oraz do zastosowań podwodnych. Powłoka usuwa wodę z powierzchni, zapewniając maksymalne przyleganie do powierzchni. Po utwardzeniu zapewnia powłokę barierową zabezpieczającą wyposażenie eksploatowane w zanurzeniu lub mające kontakt z roztworami wodnymi, charakteryzuje się doskonałym przyleganiem do powierzchni metalowych i niemetalowych. Może być stosowany także w niskich temperaturach (5%).
