# KOMPAS

Wydanie specjalne

TRZYDZIEŚCI LAT

## 30 zastosowań Belzony na 30. lecie współpracy

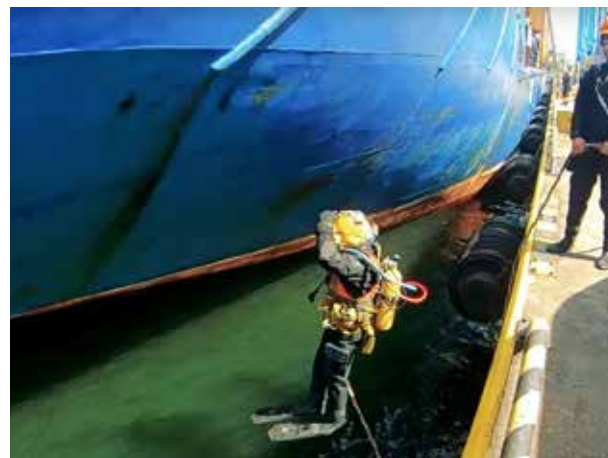
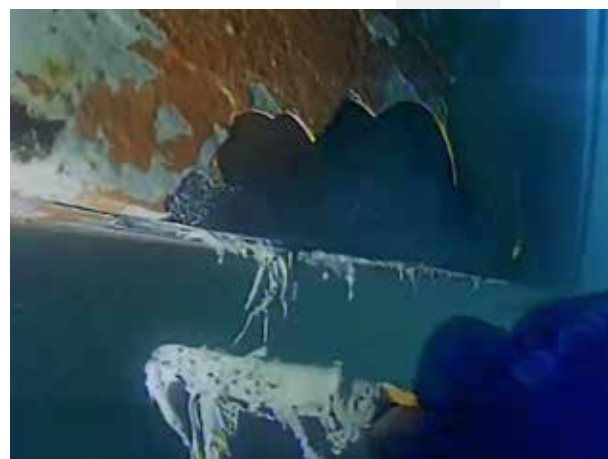
### Zastosowanie 1: NAPRAWA UBYTKÓW STERU – WYKONANA POD WODĄ

**Rozwiązanie:** Naprawa ubytków na powierzchni steru została wykonana pod wodą przy temp. wody 5,2 C, o widoczności 3m. Dzięki zastosowaniu technologii Belzona, armator uniknął kosztownego dokowania jednostki pływającej i kosztów postoju w stoczni. Już po kilku godzinach od naprawy statek wypłynął w planowany rejs.

**Materiał naprawczy:** Belzona 1161

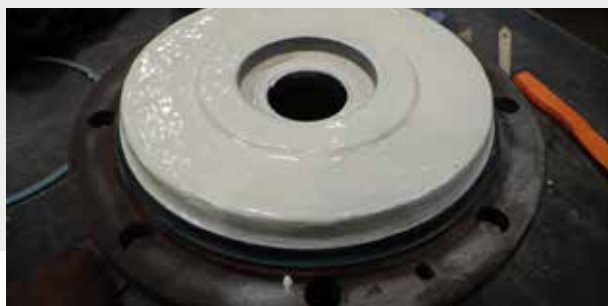
### Zastosowanie 2: NAPRAWA I ZABEZPIECZENIE ANTYKOROZYJNE POMPY

**Problem:** Duże natężenie przepływu pompy układu wody p.poż. (3000 obr/min, 900 m3/h) zawierającej cząstki stałe oraz kawitacja doprowadziły do znacznych uszkodzeń erozyjnych elementów pompy.

**Rozwiązanie:** Naprawa i zabezpieczenie pompy przy użyciu kompozytu Belzona 1381 zapewniły trwałość oraz długoterminową ochronę przeciw erozji mechanicznej i kawitacyjnej. Dzięki temu nie trzeba kupować nowej pompy ani nowego wirnika. Dodatkowo, po naprawie pompa zyskała zwiększoną sprawność.

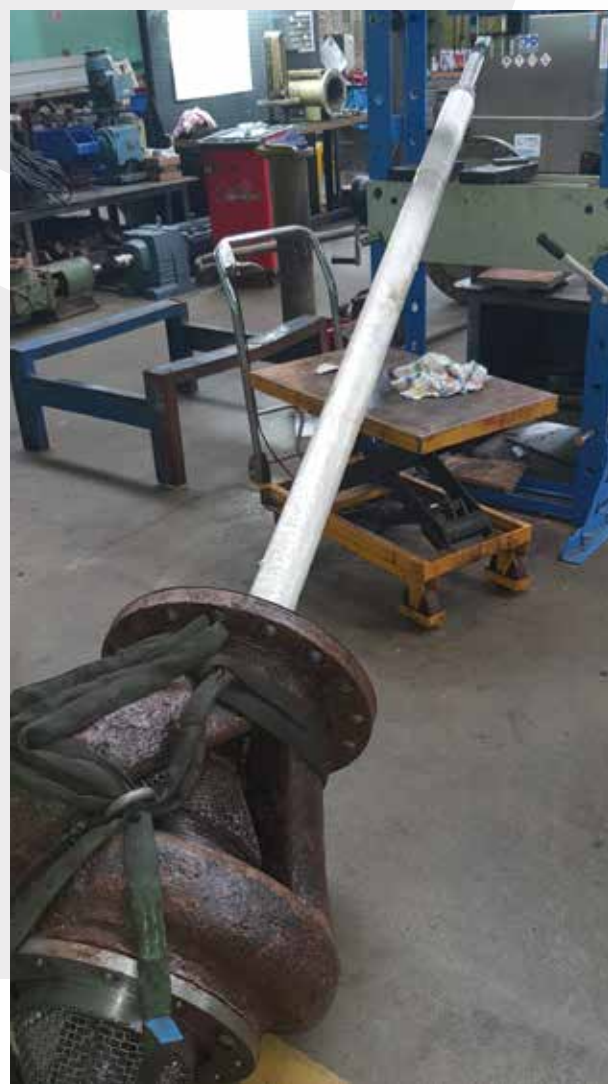
**Obiekt:** pompa wirowa instalacji p.poż. w rafinerii

**Materiał naprawczy:** Belzona 1381

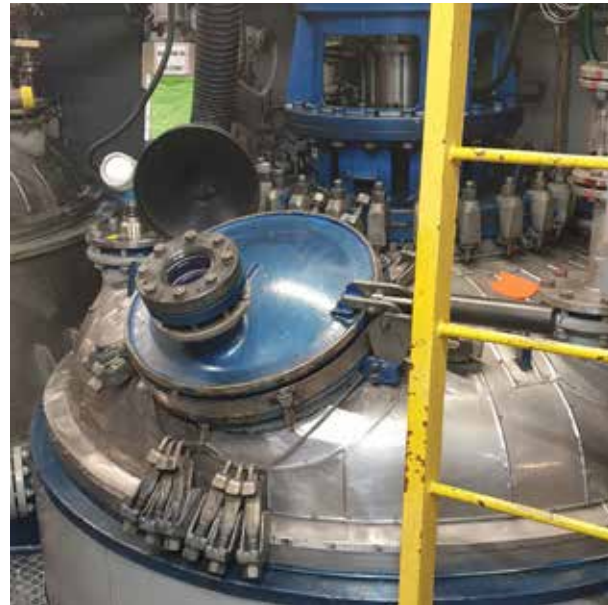
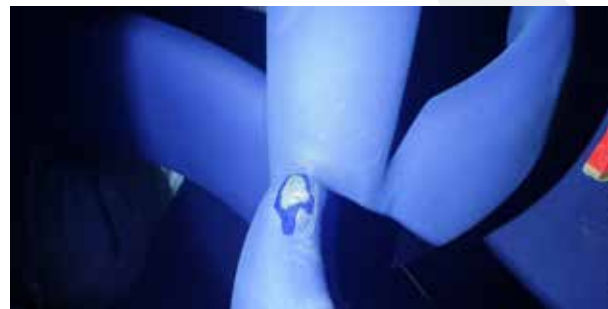
## Zastosowanie 5: ZABEZPIECZENIE MIESZADŁA REAKTORA

**Obiekt:** reaktor w zakładzie farmaceutycznym

**Problem:** Uszkodzenie powłoki mieszałła reaktora wymagało szybkiej naprawy. Warunki pracy mieszałła to temp. 100°C-110°C oraz roztwór kwasu siarkowego zawierający dodatkowo formaldehyd i toluen.

**Rozwiązanie:** Ubytek w powłoce mieszałła został odbudowany kompozytem termoodpornym Belzona 1392, który jest jednocześnie chemoodporny (w tym na większość kwasów nieorganicznych) i trwały na wycieranie. Wznowienie produkcji było możliwe 24 godziny po naprawie.

**Materiał naprawczy:** Belzona 1392

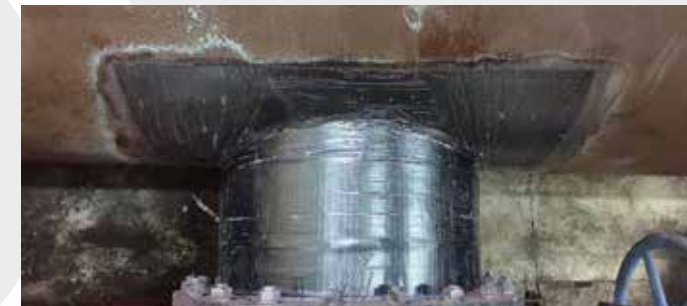
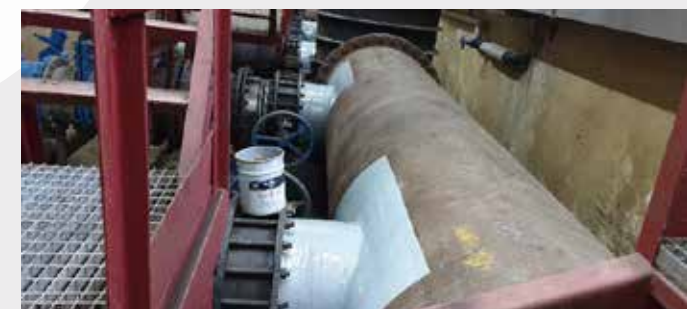
## Zastosowanie 8: NAPRAWA KRÓĆCÓW KOLEKTORA OSADU

**Obiekt:** osadniki wtórne na oczyszczalni ścieków

**Problem:** Na skutek procesów korozyjnych zachodzących w środowisku tłoczonych osadów, doszło do znacznego zmniejszenia grubości ścianek stalowych rur kolektora ścieków. Wzrosło ryzyko awarii na kolektorze i konieczna stała się wymiana rur lub ich naprawa i wzmocnienie.

**Rozwiązanie:** Wykonano wzmocnienie skorodowanych stref rura/króciec kolektora, gdzie wykazano największe zużycia korozyjne. Naprawa polegała na naklejeniu kilku warstw kompozytu polimerowego wzmocnionego włóknem węglowym (Belzona SuperWrapII). Naprawę przeprowadzono na pracującym kolektorze, a więc bez zatrzymania procesu oczyszczania ścieków całej oczyszczalni. Uniknięto kosztownej wymiany części na nowe.

**Materiał naprawczy:** Belzona 1983, Belzona 9381, Belzona 9382, Belzona 5811, Belzona 5811, Belzona 1221

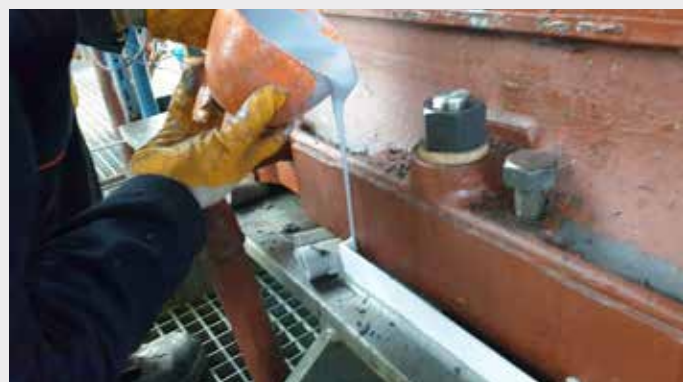
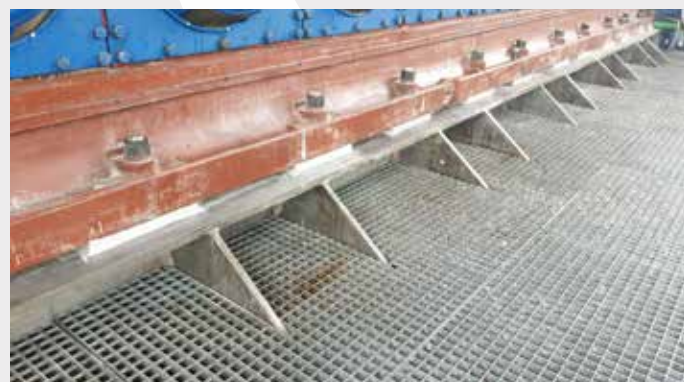
**Rozwiązanie:** Usunięto stare podkładki oraz oczyszczono powierzchnię. Następnie przygotowano i doszczelniono szalunki, aby wylać kompozyt Belzona 7111. Po upływie 24 godzin usunięto szalunki i dokręcono do naciągu nominalnego śruby kotwiące, zapewniając optymalną wibroizolację podkładkami.

**Materiał naprawczy:** Belzona 7111

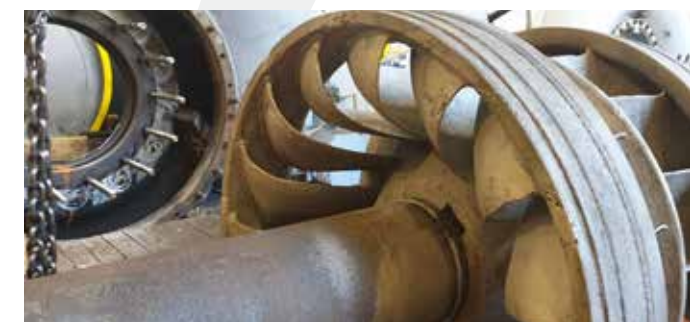
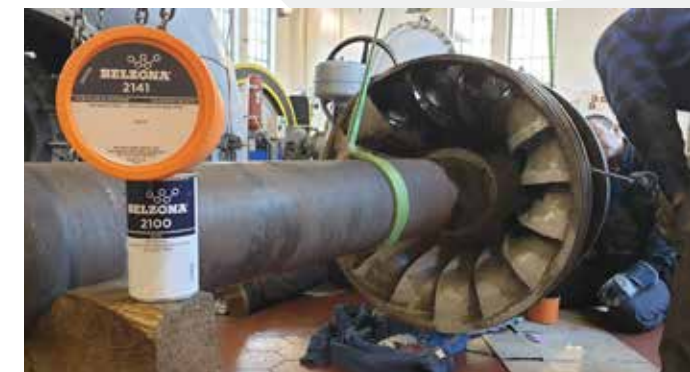
## Zastosowanie 11: ZABEZPIECZENIE WIRNIKA TURBINY PRZED EROZJĄ KAWITACYJNĄ

**Obiekt:** turbina wodna (FRANCISA)

**Problem:** Ubytki i wżery kawitacyjne na powierzchni łopat wirnika turbiny.

**Rozwiązanie:** Wżery kawitacyjne wypełniono kompozytem Belzona 1221. Po wykonaniu reprofilacji powierzchni przepływowych, nałożono aktywator Belzona 2941. Po upływie 1 godziny na powierzchnie łopat nałożono elastomer Belzona 2141 w systemie dwóch warstw odpornych na erozję kawitacyjną, co zapewniło trwałe zabezpieczenie turbiny.

**Materiał naprawczy:** Belzona 1221, Belzona 2941, Belzona 2141,

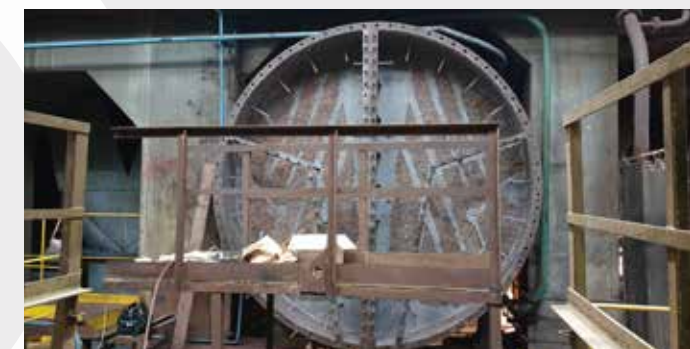
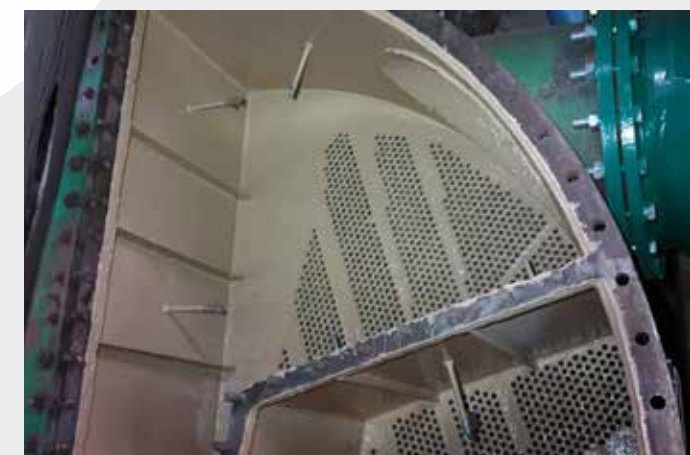
**Problem:** Korozja elektrochemiczna den sitowych doprowadziła do utraty szczelności w miejscu osadzenia rurek, co było przyczyną pogorszenia procesu chłodzenia. Występowała również znaczna korozja ogólna komór wodnych kondensatora. Konsekwencją obu rodzajów korozji był spadek sprawności i obniżenie efektywności energetycznej.

**Rozwiązanie:** Po obróbce strumieniowo-ścierniej powierzchni dna sitowego oraz komór kondensatora, wypełniono przestrzeń między rurkami oraz głębokie wżery kompozytem Belzona 1121. Następnie zastosowano powłokę Belzona 5811 w systemie dwóch warstw, która zapewniła skuteczne zabezpieczenie przed korozją.

**Materiał naprawczy:** Belzona 1121, Belzona 5811

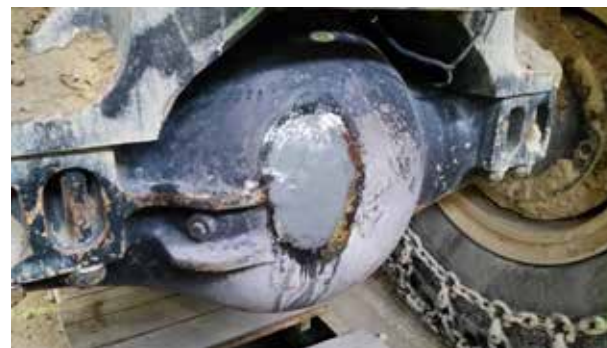
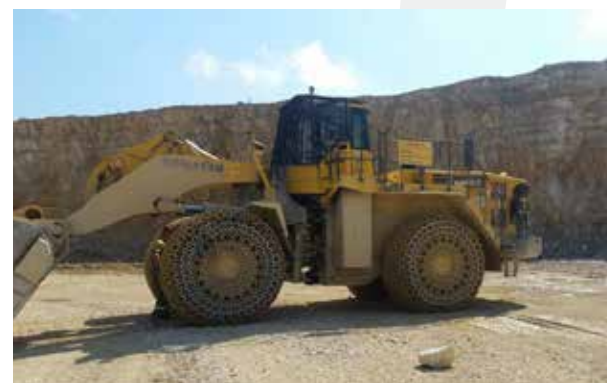
**Problem:** Wyciek oleju spowodowany pęknięciem obudowy mechanizmu różnicowego mostu napędowego koparki.

**Rozwiązanie:** Naprawa została przeprowadzona w miejscu pracy koparki, bez konieczności demontażu mostu. Na przygotowaną powierzchnię nałożono materiał Belzona 1221 z nakładką wzmacniającą z włókna poliestrowego Belzona 9341. Jeszcze tego samego dnia sprzęt mógł kontynuować pracę.

**Materiał naprawczy:** Belzona 1221, Belzona 9341

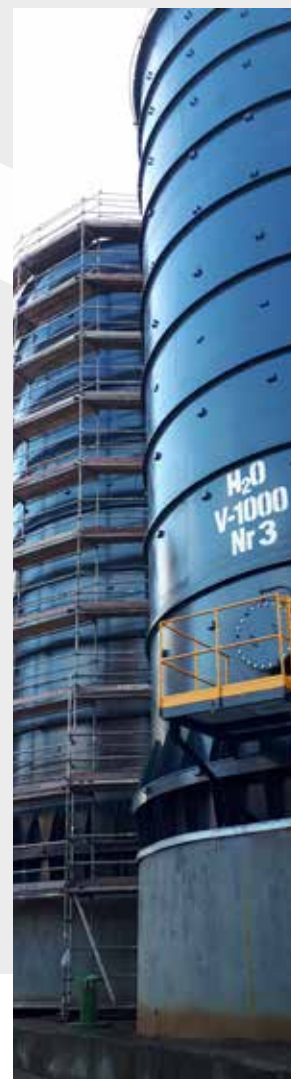
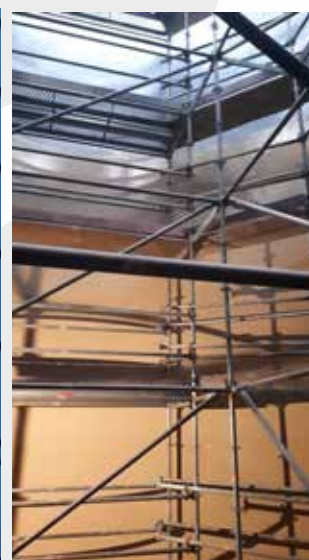
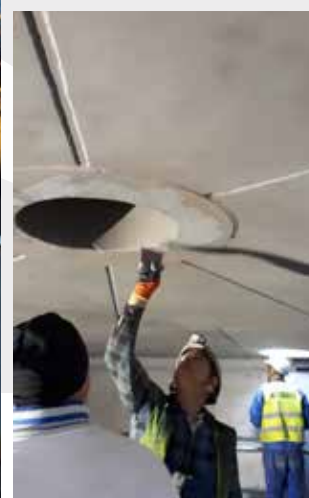
### Zastosowanie 14: ZABEZPIECZENIE ANTYKOROZYJNE OD WEWNĄTRZ ZBIORNIKA WODY DEMI

**Obiekt:** zbiornik wody DEMI 1000 m<sup>3</sup> (stalowy zbiornik z lat 60-tych) w zakładzie energetycznym

**Problem:** Wżery korozyjne wewnętrznych blach zbiornika wody. Ze względu na właściwości wody DEMI korozja zbiornika była znaczna.

**Rozwiązanie:** Powierzchnię spawów, krawędzi i wżerów odbudowano materiałem Belzona 1121. Następnie nałożono powłokę Belzona 5811, aby zapewnić doskonałą odporność chemiczną i zabezpieczenie przed korozją. Wewnętrzna powierzchnia zbiornika zyskała trwałą ochronę antykorozyjną i chemoodporną, co znacznie wydłuży okres eksploatacji.

**Materiał naprawczy:**  
Belzona 5811, Belzona 1121

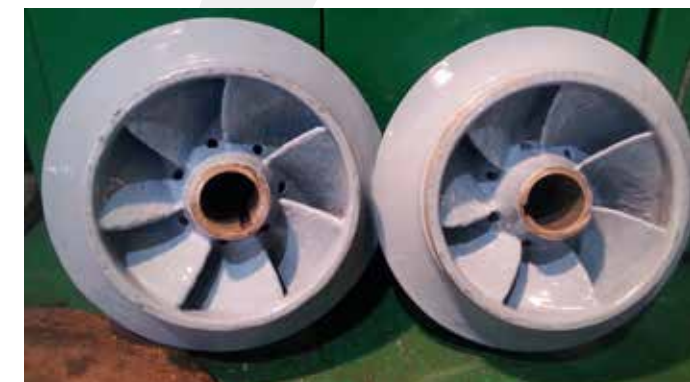
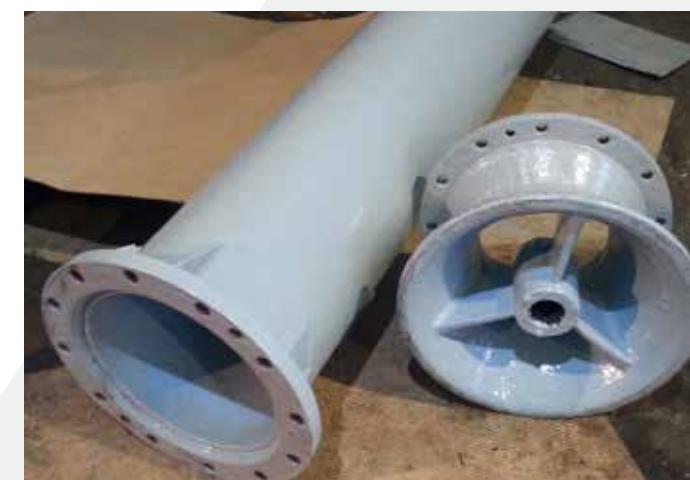
### Zastosowanie 15: MODERNIZACJA SPRAWNOŚCIOWA POMP PIONOWYCH WODY OBIEGOWEJ

**Obiekt:** pompa wirowa pionowa dwustopniowa

**Rozwiązanie:** Przygotowane powierzchnie odtłuszczono materiałem Belzona 9121, następnie uzupełniono ubytki i wyrównano powierzchnie kompozytem Belzona 1111. Na koniec nałożono powłokę hydrofobową Belzona 1341. W wyniku przeprowadzonej modernizacji pobór prądu przez pompy zmniejszył się o 9%, dodatkowo uzyskano ochronę przed erozją i korozją.

**Materiał naprawczy:**  
Belzona 9121, Belzona 1111, Belzona 1341

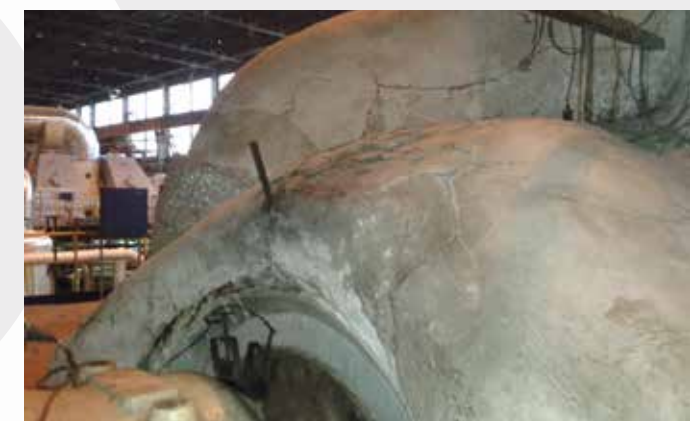
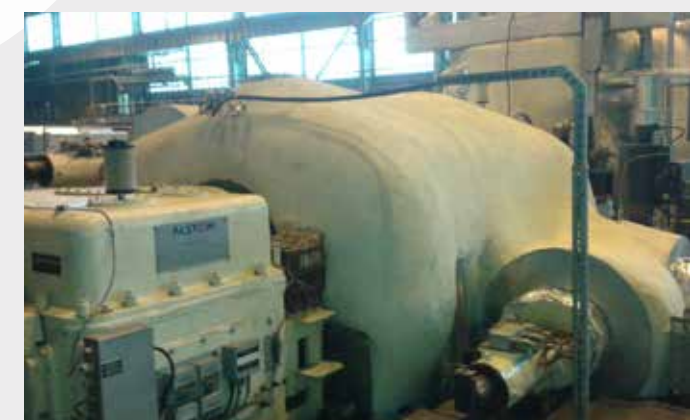
**Problem:** Liczne spękania skrośne izolacji termicznej korpusów części WP i SP turbin mogą być przyczyną powstania pożaru w wyniku penetracji oleju przez pęknięcia w izolacji. Utrudnienia eksploatacyjne turbin spowodowane zostały przez wydłużenie okresów między remontowych - 10 lat i więcej.

**Rozwiązanie:** Po oczyszczeniu i zagruntowaniu izolacji aktywatorem Belzona 3911, nałożono dwie warstwy mikroprzepuszczalnej membrany kompozytowej Belzona 3211 z przekładką z siatki Belzona 9321. Nowa warstwa stała się elastyczna i umożliwiła „oddychanie” izolacji cieplnej przy całkowitej szczelności na przecieki z zewnątrz.

**Materiał naprawczy:**  
Belzona 3911, Belzona 3211, Belzona 9321

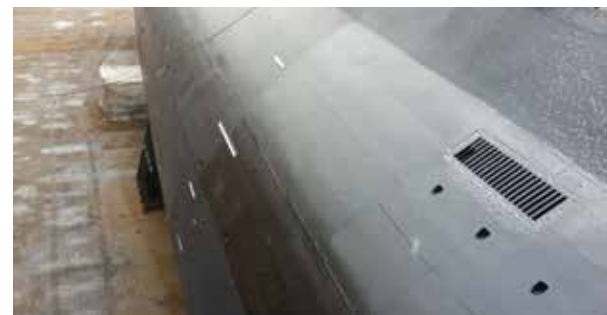
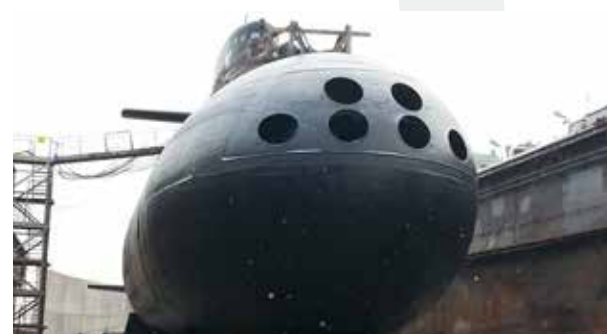
## Zastosowanie 17: NAPRAWA GUMOWEGO POSZYCIA KADŁUBA OKRĘTU PODWODNEGO

**Obiekt:** okręt podwodny Marynarki Wojennej RP, stocznia

**Problem:** Pęknięcia i rozwarstwienia w liniowych spoinach starzejących się gumowych arkuszy poszycia kadłuba.

**Rozwiązanie:** Naprawa polegała na oczyszczeniu i usunięciu uszkodzonych spoin oraz wypełnienie ich elastycznym kompozytem Belzona 2211. Materiałami Belzona zabezpieczono również podłoże burty i korytka liny holowniczej, a także uszkodzenia poszycia pokładu górnego. Spośród wielu materiałów testowanych przez Marynarkę Wojenną tylko Belzona 2211 spełniła wysokie wymagania techniczne tj. przyczepność do gumy i metalu, szczelność oraz trwałość w trudnych warunkach morskiej eksploatacji, w tym zmienna temperatura.

**Materiał naprawczy:** Belzona 2911, Belzona 2211, Belzona 2111

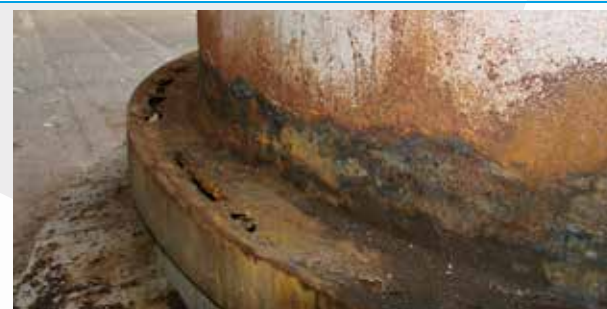
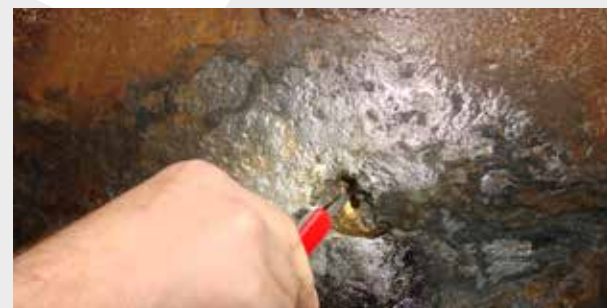
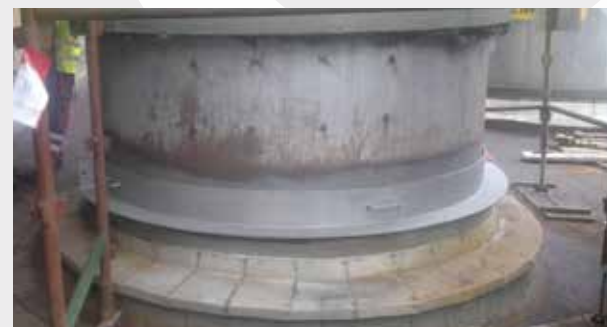
**Problem:** Wyciek medium niebezpiecznego wieży reakcyjnej w wyniku silnej korozji pod izolacją. Brak możliwości zatrzymania procesu i odstawienia instalacji.

**Rozwiązanie:** Na pracującej instalacji zastosowano awaryjne doszczelnienie oraz wzmocnienie płaszcza. Przywrócono pełną sprawność wieży reakcyjnej w trakcie czynnego wycieku niebezpiecznego medium stosując kompozytową metodę regeneracji. W ciągu 1 godziny doprowadzono zbiornik do parametrów nominalnych, dzięki czemu zakład chemiczny uniknął bardzo kosztownego postoju.

**Materiał naprawczy:** Belzona 1291, Belzona 1831, Belzona 1111

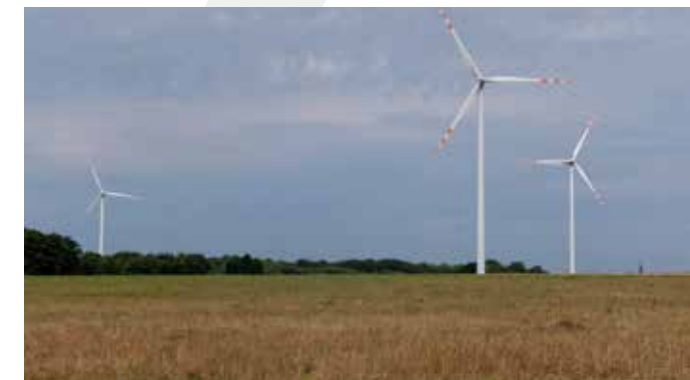
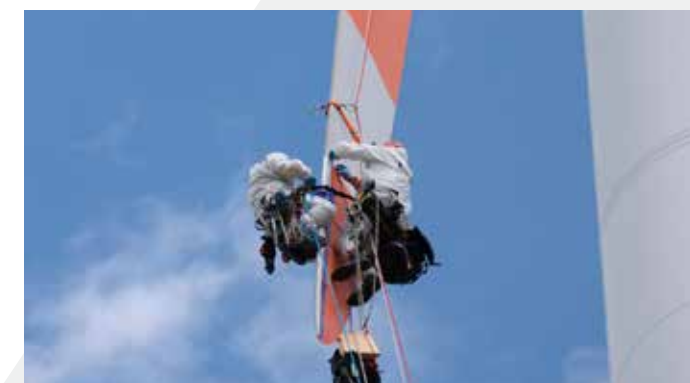
## Zastosowanie 19: ZABEZPIECZENIE KRAWĘDZI NATARCIA ŁOPATY TURBINY WIATROWEJ

**Obiekt:** turbina wiatrowa WTG 6 na farmie wiatrowej Karcino

**Rozwiązanie:** Kompozytem Belzona 1221 odbudowano wżery erozyjne krawędzi natarcia łopaty (pełne obciążenie mechaniczne po ok. 1 godz. od nałożenia!). W połączeniu z warstwą wierzchnią kompozytu Belzona 5721 powstał trwały system naprawczy odporny na erozję, uderzenia i promieniowanie UV. Materiał kompozytowy Belzona 5721 uzyskuje pełne parametry wytrzymałości już po 6 godzinach, nawet w niskich temperaturach (5°C)!

**Materiał naprawczy:** Belzona 1221, Belzona 5721

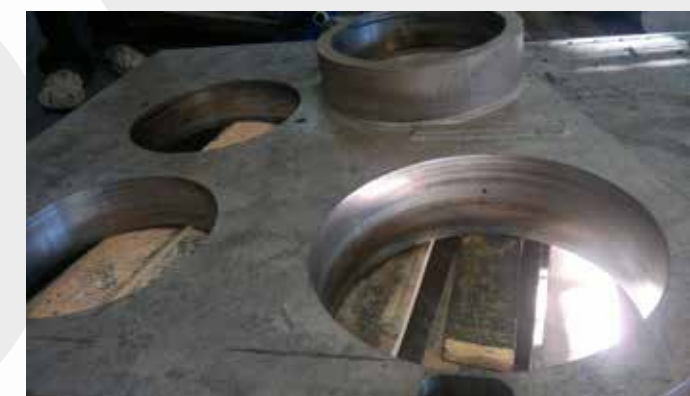
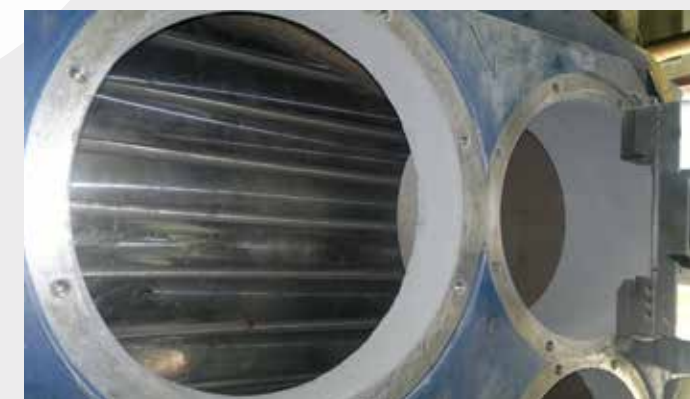
## Zastosowanie 20: REGENERACJA GNIAZD ŁOŻYSKOWYCH PRZEKŁADNI TURBINY WIATROWEJ

**Obiekt:** przekładnia szybkobieżna turbiny wiatrowej

**Problem:** Wybicie gniazd łożyskowych objawiające się wzrostem wibracji, głośną i nieregularną pracą przekładni turbiny wiatrowej.

**Rozwiązanie:** Odbudowa gniazd łożyskowych polegała na nałożeniu w miejscach wybicia warstwy kompozytu polimerowego z nadładkiem na obróbkę. Po utwardzeniu przeprowadzono obróbkę skrawaniem do wymiaru średnicy nominalnej gniazda. Warstwa kompozytu stanowi wibroizolację, barierę elektryczną i wpływa na wydłużenie trwałości łożyska, a także obniżenie wibracji i hałasu w komorze gondoli.

**Materiał naprawczy:** Belzona 1111

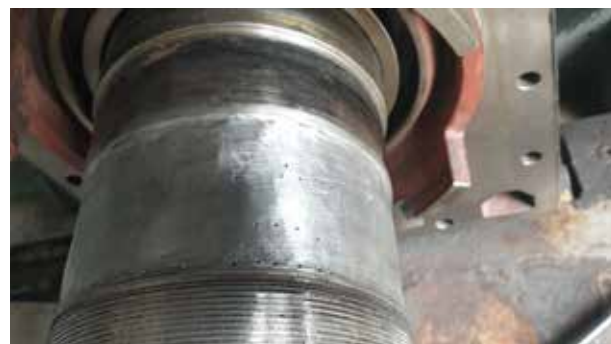
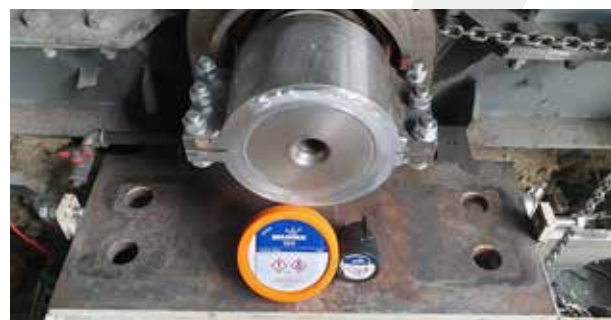
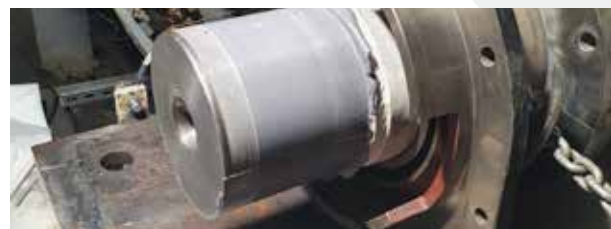
## Zastosowanie 21: ODBUDOWA CZOPA WAŁU POD ŁOŻYSKIEM WENTYLATORA ODCIĄGU

**Obiekt:** zakład energetyczny

**Problem:** Uszkodzenie czopa wału pod łożyskiem wentylatora powstało w wyniku dużych obciążeń dynamicznych. Tego typu uszkodzenia najczęściej powstają poprzez utratę właściwego pasowania (wcisku) pod występującą siłą dynamiczną w węźle.

**Rozwiązanie:** Naprawa wybicia pod łożyskiem wentylatora odciągu kotła materiałem Belzona 1511 metodą na odwzorowanie „na zimno”, czyli bez konieczności demontażu wału. Kompozytową techniką regeneracji przywrócono nominalny wymiar czopa wału. Uzyskano przyleganie obu pasowanych powierzchni powyżej 90%, co pozwala na przenoszenie obciążeń dynamicznych oraz tłumi drgania. W przypadku tradycyjnych metod tj. napawania, toczenia – powierzchnia kontaktu wynosi maksymalnie 25%.

**Materiał naprawczy:** Belzona 1511, Belzona 9411

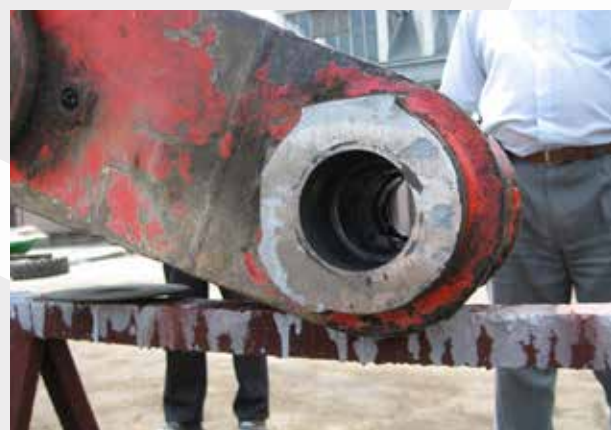
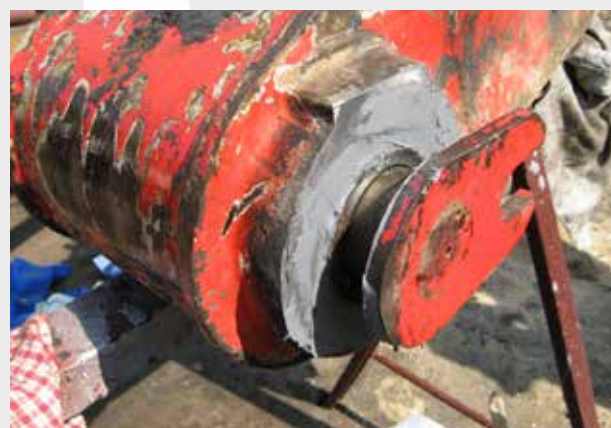
## Zastosowanie 22: NAPRAWA WYBICIA GNIAZDA SWORZNIA RAMIENIA WYSIĘGNIKA KOPARKI

**Obiekt:** koparka budowlana jednonaczyniowa

**Rozwiązanie:** Nową tuleję osadzono w wybitym gnieździe na warstwie kompozytu, który jednocześnie wypełniając ubytki w metalowym otworze zapewnił właściwe ułożenie tulei. Zastosowana technika regeneracji jest niskoenergetyczna („na zimno”) i nie wymaga użycia skomplikowanych narzędzi. Naprawa została przeprowadzona w bazie transportowej bez konieczności transportu do warsztatu.

**Materiał naprawczy:** Belzona 1111

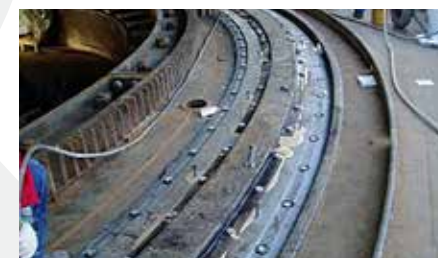
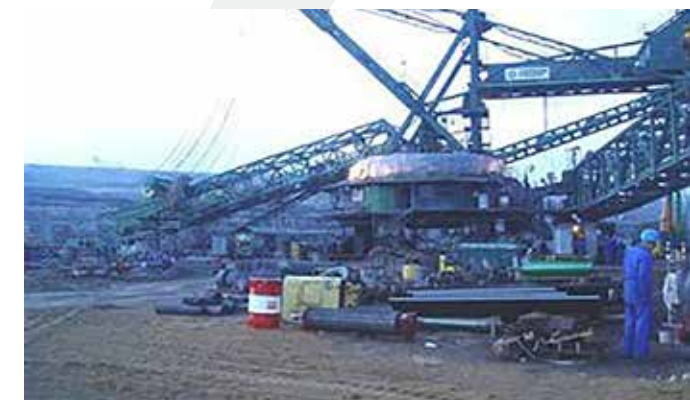
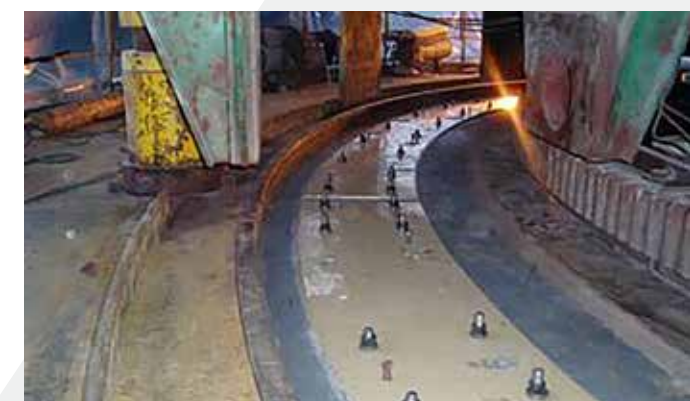
## Zastosowanie 23: NAPRAWA I WZMOCNIENIE KONSTRUKCJI DŹWIGARA KOPARKI

**Obiekt:** koparka typu KWK 1500, kopalnia odkrywkowa

**Problem:** Pęknięcia zmęczeniowe pod szyną jezdnią dźwigara pierścieniowego koparki.

**Rozwiązanie:** Odbudowa i wzmocnienie dźwigara metodą „na zimno”, poprzez osadzenie na kompozycie Belzona specjalnych stalowych nakładek wzmacniających. Naprawa wykonana w miejscu pracy koparki, niskim kosztem w porównaniu z ewentualną wymianą na nowy. W efekcie wzrost sztywności dźwigara wydłużył trwałość konstrukcji.

**Materiał naprawczy:** Belzona 1111

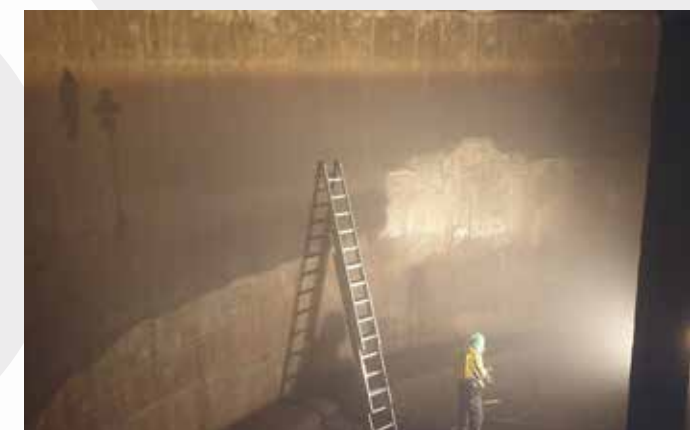
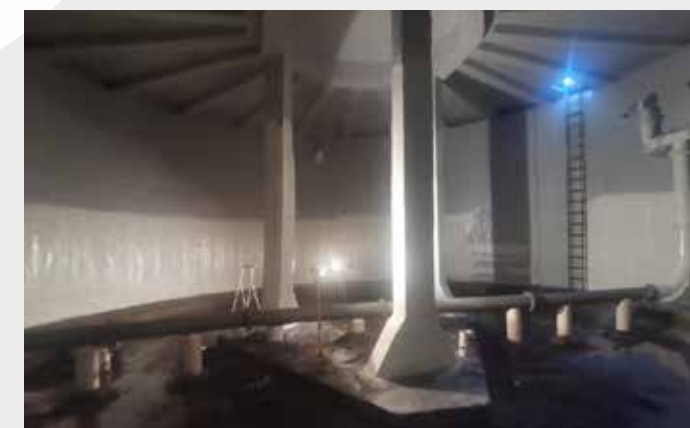
## Zastosowanie 24: NAPRAWA ZBIORNIKA WODY SPOŻYWCZEJ

**Obiekt:** zbiornik magazynowy wody spożywczej

**Problem:** Korozja betonu oraz zbrojenia obniżała jakość wody spożywczej.

**Rozwiązanie:** Naprawa polegała na reprofiliacji ubytków i uszkodzeń powierzchni ścian oraz betonowego stropu kompozytami Belzona. Na całą powierzchnię wewnętrzną zbiornika wraz ze stropem nałożono higieniczną powłokę ochronną techniką natrysku. Technologia nisko kosztowa w porównaniu do metod tradycyjnych.

**Materiał naprawczy:** Belzona 4111, Belzona 5811DW2

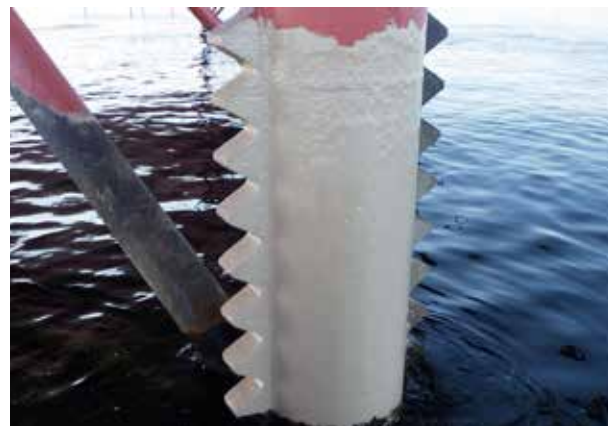
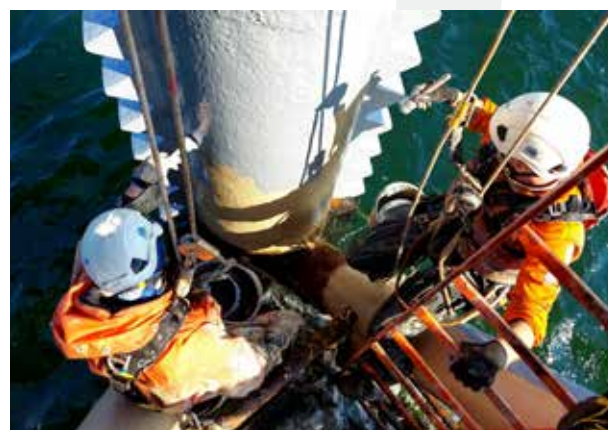
## Zastosowanie 25: ZABEZPIECZENIE ANTYKOROZYJNE PLATFORMY WYDOBYWCZEJ

**Problem:** Korozja i erozja powłoki słupów kratowych platformy wydobywczej w strefie zmiennego zanurzenia w morzu. Brak możliwości wykonania zabezpieczenia w doku, ponieważ platforma nieprzerwanie eksploatuje złożę ropy naftowej na Morzu Bałtyckim.

**Rozwiązanie:** Powierzchnia słupów (nóg) kratowych zabezpieczona została powłoką ochronną, która może być stosowana na powierzchniach mokrych i zaolejonych. Naprawa wykonana na miejscu, bez dodatkowych kosztów transportu i dokowania, bez konieczności wyłączenia platformy wydobywczej z eksploatacji.

**Materiał naprawczy:** Belzona 5831

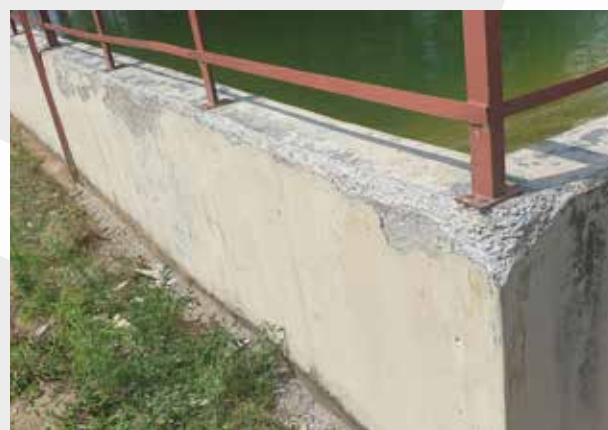
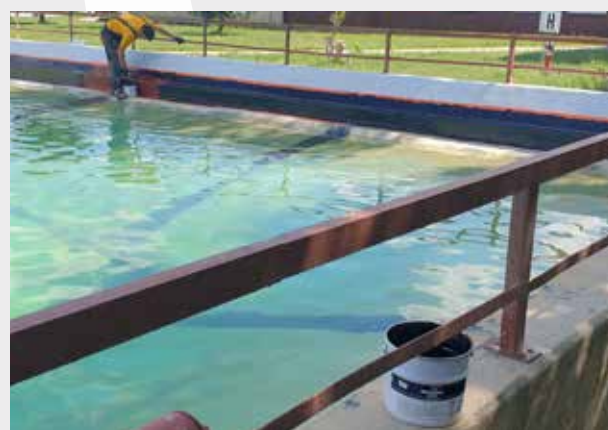
## Zastosowanie 26: ZABEZPIECZENIE ŚCIANY BASENU P.POŻ.

**Obiekt:** betonowy zbiornik wody p.poż.

**Problem:** Przenikanie wody do gruntu i duże straty spowodowane obniżoną szczelnością układu. Powodem była postępująca degradacja betonu, erozja oraz korozja mrozowa betonowych ścian basenu wody przeciwpożarowej.

**Rozwiązanie:** Zmodernizowano ściany basenu stosując kompozytową metodę regeneracji, która zapewniła pełną odporność na UV i elastyczność. Prace wykonano bez konieczności opróżniania basenu p.poż. - wystarczyło obniżyć jego poziom o 0,5 m. Belzona umożliwiała nakładanie powłoki na wilgotnym podłożu gwarantując wysoką trwałość.

**Materiał naprawczy:** Belzona 4361, Belzona 4111, Belzona 4911, Belzona 5811, Belzona 3131

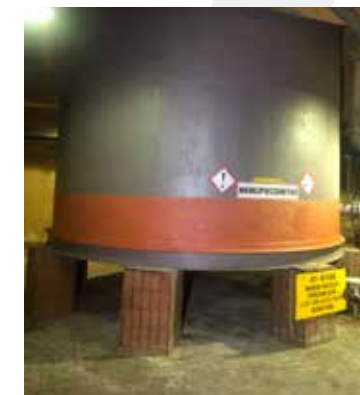
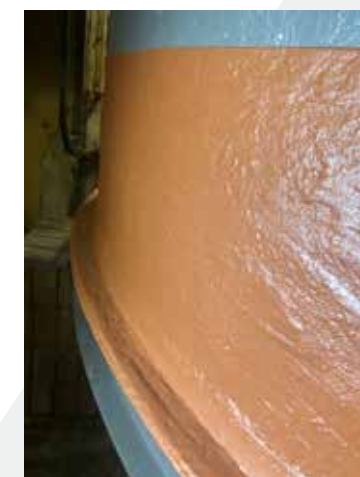
**Problem:** Potrzebne było rozwiązanie do ochrony płaszcza przed agresywnym medium oraz umożliwiające łatwą kontrolę stanu technicznego, a także ochrona chemoodporna, antykorozyjna i przeciwoparzeniowa.

**Rozwiązanie:** Powierzchnie zbiorników zabezpieczono powłoką termoochronną Belzona 5871, która zapewniła doskonałą termoizolację, chemoodporność i jest antykorozyjna. Po nałożeniu powłoki kompozytowej temperatura powierzchni spadła do bezpiecznego poziomu poniżej 60°C (wg ASTM C 1055). Dodatkowo powłoka przeciwdziała korozji pod izolacją.

**Materiał naprawczy:** Belzona 5871

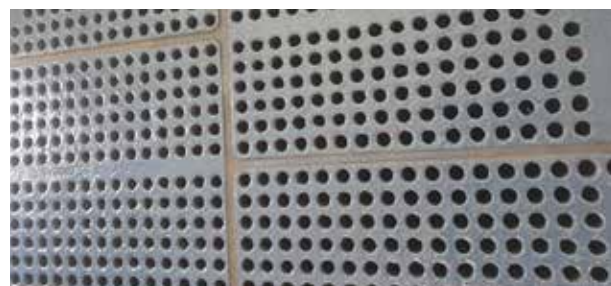
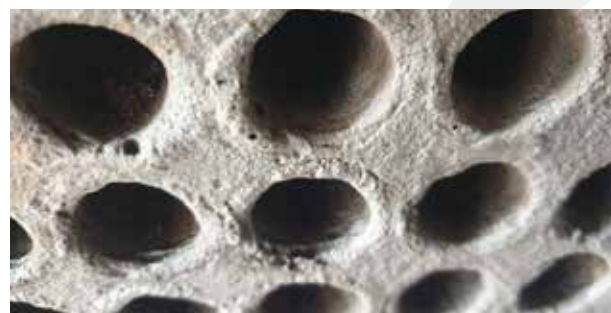
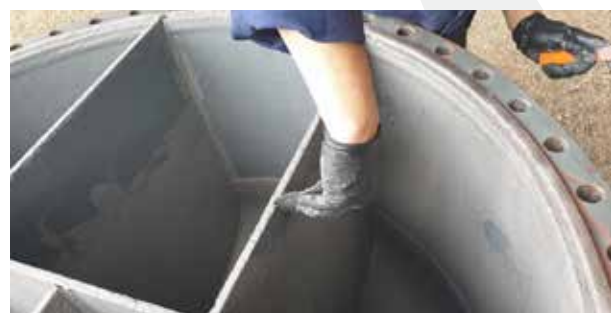
## Zastosowanie 29:

**Problem:** Korozja oraz wżery korozyjne dna sitowego i komór wodnych wymiennika ciepła.

**Rozwiązanie:** Uszkodzone powierzchnie wymiennika zostały wyczyszczone i odłuszczone. Wżery zostały uzupełnione materiałem kompozytowym Belzona 1111, a następnie zabezpieczone przed korozją. Cała naprawa wykonana na miejscu techniką „na zimno”. Szybka naprawa pozwoliła uniknąć długiego przestoju dając trwałe zabezpieczenie przed erozją i korozją.

**Materiał naprawczy:** Belzona 1311, Belzona 1321

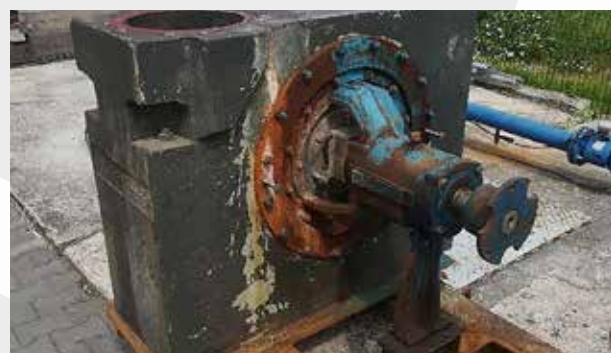
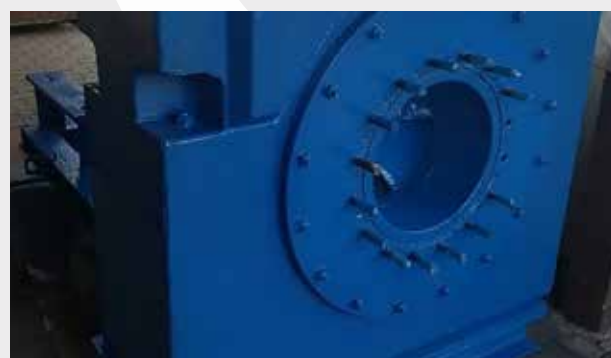
## Zastosowanie 30:

**Problem:** Pompa Duchting MC 300-500 po wielu latach pracy została uszkodzona poprzez liczne pęknięcia korpusu i inne uszkodzenia.

**Rozwiązanie:** Pomimo, że część elementów została zakwalifikowana do wymiany na nowe z uwagi na znaczne ubytki, klient zdecydował się na ich regenerację kompozytami Belzona (ze względu na wysokie koszty i długi okres oczekiwania na nowe części). Uszkodzone elementy pompy zostały naprawione w oparciu o system powłokowy zwiększający odporność erozyjną dla wymagających warunków pracy pompy. Naprawione zostały między innymi pęknięcia korpusu pompy, uzupełniono ubytki i zregenerowano pierścienie. Na koniec wykonano uszczelnienie mechaniczne wg standardów API 682 oraz zabezpieczono antykorozyjnie.

**Materiał naprawczy:** Belzona 1381, Belzona 1813, Belzona 111
