eKOMPAS

Belzona® 5721

Naprawa oraz wzmocnienie krawędzi natarcia łopaty turbin wiatrowych

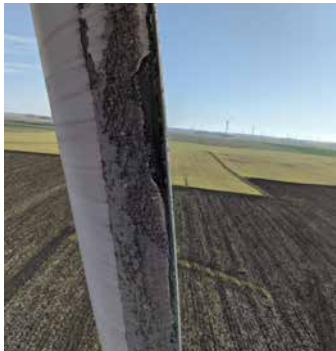
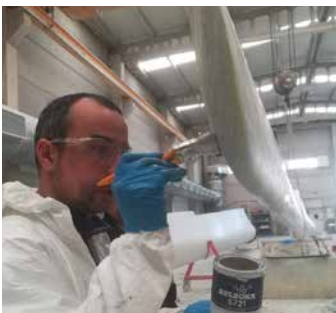
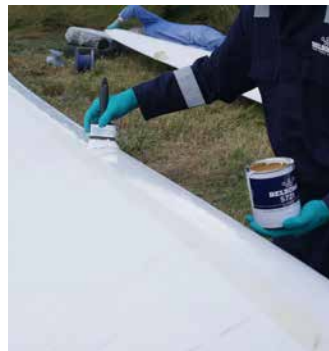
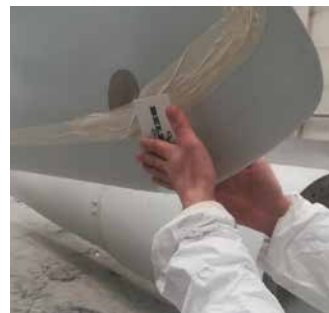
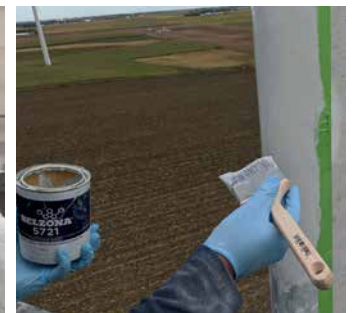
Wyrwy i głębokie uszkodzenia na powierzchni łopaty wirnika turbiny wiatrowej powstają w wyniku uderzenia niewielkich obiektów, takich jak cząstki wielkości kropli wody. Dlaczego tak się dzieje? Energia uderzenia wynika ze znacznych prędkości łopaty, której końcówka przy pracy z mocą znamionową osiąga wartość ok. 80 m/s (czyli ok. 285 km/h- przy średniej długości łopaty 60 m). Jest to ¼ prędkości dźwięku w powietrzu. Ponadto, po uwzględnieniu masy łopaty, to zderzenie się jej nawet z najmniejszą cząstką (na przykład kroplą deszczu, bryłką gradu czy nawet drobnymi ilościami piasku), wywołuje wysokie naprężenie na jej powierzchni, szczególnie w obrębie krawędzi natarcia. Niestety, właśnie to naprężenie ma zły

Duży wpływ na eksploatację oraz stan wirników mają także niestabilności wiatru jako źródła energii tj. zmienność jego kierunku oraz siły, czyli tzw. podmuchy. Układy mechaniczne i regulacyjne turbiny zareagują na chwilowe skoki prędkości, ale zanim to nastąpi pierwsze uderzenie przyjmuje na siebie powierzchnia krawędzi natarcia łopaty. Mniej więcej na 1/3 długości - licząc od końcówki łopaty- mamy do

czynienia ze strefą szczególnego narażenia na erozję mechaniczną powierzchni krawędzi natarcia. Właśnie ta część ma styczność ze wszystkimi zagrożeniami mechanicznymi, w tym głównie erozji wynikającej z prędkości liniowej znacznych wartości i niestabilnej ze względu na podmuchy.

Doskonałym rozwiązaniem do przeprowadzenia tego typu naprawy jest **Belzona®5721** – polimerowa osnowa kompozytowa, opracowana specjalnie pod kątem

ochrony krawędzi natarcia osiąga bardzo wysoką przyczepność do powierzchni laminatowych np. typu GRP. Wartość przyczepności wynosi ponad 10,5 MPa i przekracza wytrzymałość wewnętrzną osnowy laminatu, na który została nałożona.

go materiałem bardzo podatnym i jednocześnie wytrzymałym na uderzenia. Wytrzymałość erozyjna została potwierdzona badaniami laboratoryjnymi. Badania prowadzone wg standardu ASTM G73 i DNVGL-RP-0171 dla grubości warstwy **Belzona®5721** 500 mikronów i 1000 mikronów przy prędkości uderzenia kropli wody (o średnicy 2,46mm) równej 125 m/s czas przebicia warstwy wynosił odpowiednio: 13 godzin dla $g= 500 \mu m$ i 21 godzin dla $g= 1000 \mu m$. Kompozyt **Belzona®5721** idealnie nadaje się do trudnych warunków aplikacji, jakie mogą występować podczas napraw łopat w miejscu ich eksploatacji. Nakładanie tego materiału jest bardzo

łatwe tj. przy użyciu pędzla i wymagana jest tylko jedna warstwa bez podkładu.

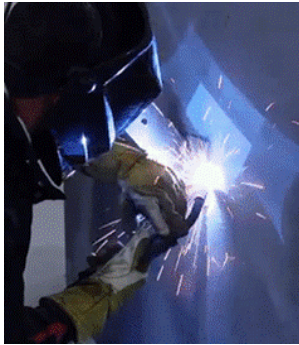
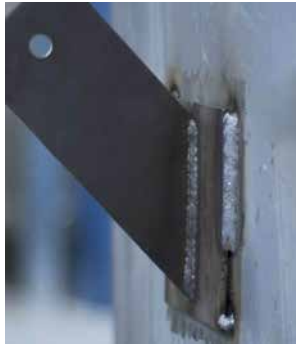
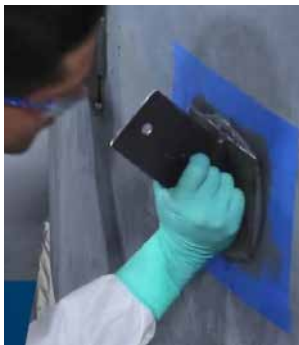
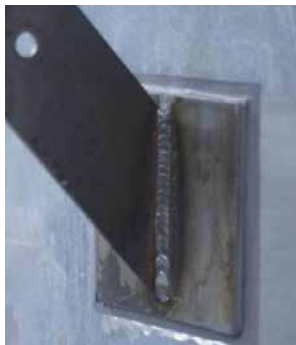
Kompozyt Belzona® może zastąpić elektrodę spawalniczą!

▶ Tradycyjne złącza spawane, zakładkowe i nakładkowe, mogą zostać zastąpione spajaniem „na zimno” za pomocą kompozytu polimerowego o wysokiej przyczepności. Przekonać można się o tym porównując wytrzymałość na rozciąganie, przyspawanej płytki stalowej do spajanej „na zimno”. Nakładka stalowa o powierzchni powyżej 300 mm² „naklejona” kompozytem **Belzona®1111** osiągnie wyższą wytrzymałość na rozciąganie w stosunku do wytrzymałości takiej samej płytki, ale przyspawanej spoiną pachwinową.
