TYTUŁ APLIKACJI	Wzmocnienie króćców przy rurociągu ścieków osadczych systemem Super Wrap II
RODZAJ ZAKŁADU	oczyszczalnia ścieków w Białymstoku
PROBLEM	Korozja powodująca pocienienie ścianek króćców rurociągu oraz perforacje w miejscach spoin – zagrożenie awarią i zatrzymanie pracy oczyszczalni

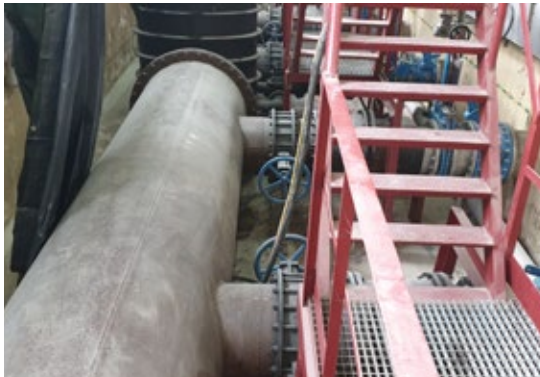
Fot.1. Kolektor (rurociąg) tłoczny osadu

Naprawa polegała na wyprofilowaniu spoin króćców łączących rurociąg (fot.1.) z osadnikami (fot.2.) oraz nałożeniu bandaża wzmacniającego w technologii Belzona® Superwrap II. Profilowanie spoin oraz nierówności na rurociągu wykonano kompozytem Belzona1111 natomiast wzmocnienie strefy osłabionej (w wyniku korozji i wycierania) zrealizowano poprzez nałożenie warstw bandaża z włókna węglowego na żywicy Belzona®1983 (fot.3., fot.4). Aby właściwie przygotować podłoże pod naprawę zastosowano również szybkowiązący kompozyt Belzona1221 w miejscach przecieku osadu na króćcach i rurociągu. Ciśnienie w rurociągu to 0,2 MPa przy średnicy 600 mm. Nominalna grubość ścianki to 8mm natomiast w miejscach najbardziej skorodowanych i przetartych grubość spadła do krytycznych wartości poniżej 2mm !

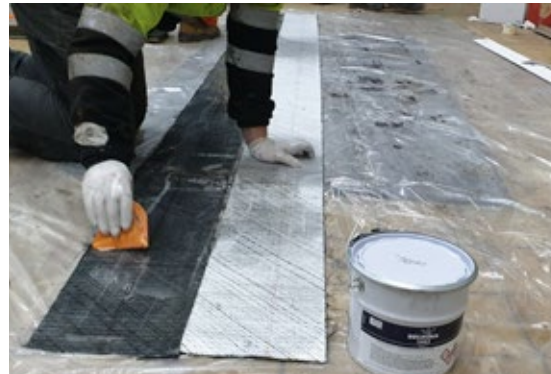
Fot.3. Przygotowanie bandaża Belzona® SuperwrapII

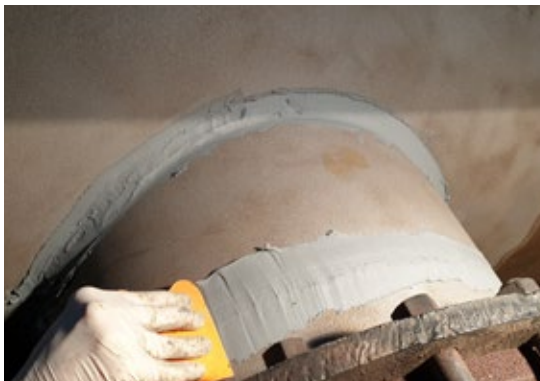
Fot.2. Profilowanie spoin kompozyte Belzona® 1111

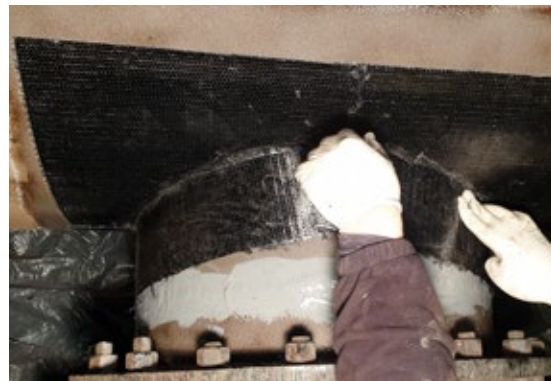
Fot.4. Nałożenie bandaża Superwrap II na króciec i kolektor
