# BELSE

## Do napraw i zabezpieczeń chemoodpornych betonu

## BELZONA® 4181

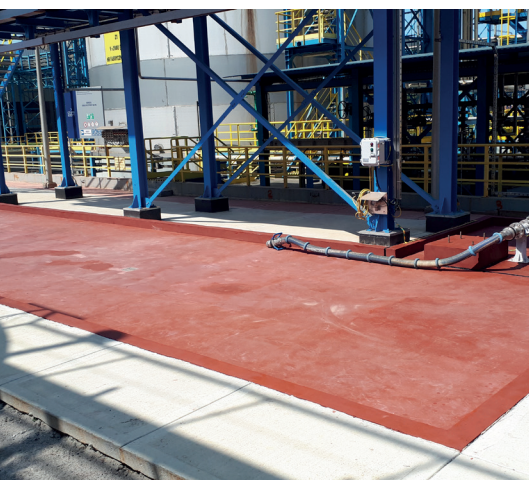
Zabezpieczenie tacy stokażu kwasu azotowego

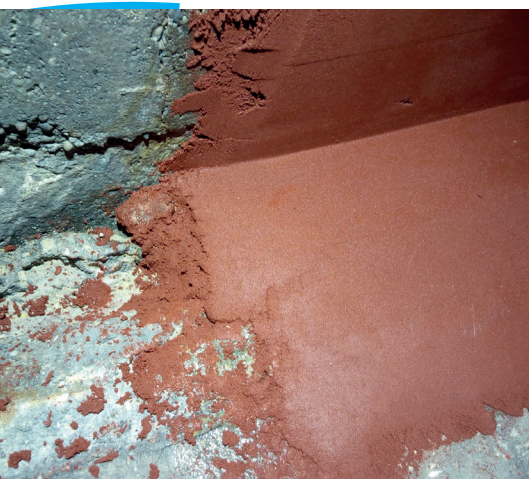
Reprofilacja i zabezpieczenie kanałów ścieków agresywnych

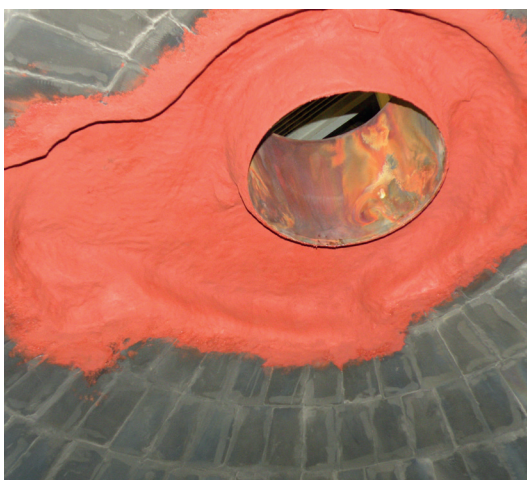
Naprawa wymurówek chemooodpornych w kolumnach procesowych

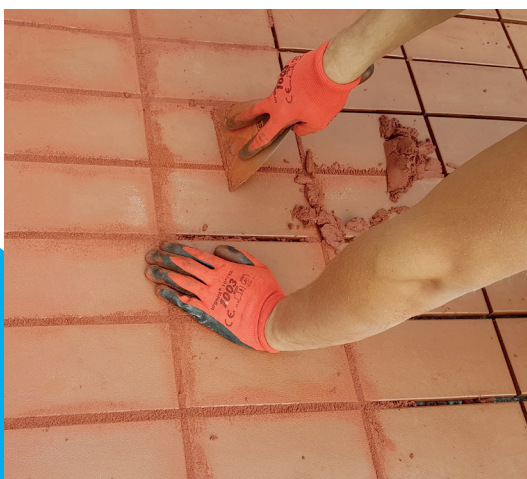
Spoinowanie płytek chemooodpornych tacy stężonego kwasu azotowego
