# BELSE

## Polimerowa powłoka kompozytowa

## BELZONA® 5721

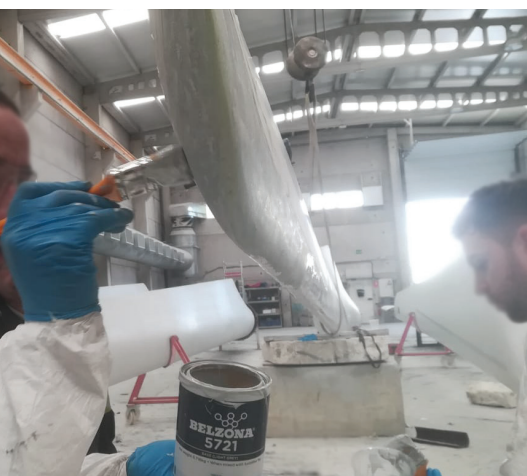
2

Belzona 5721® - aplikacja kompozytu jednowarstwowo

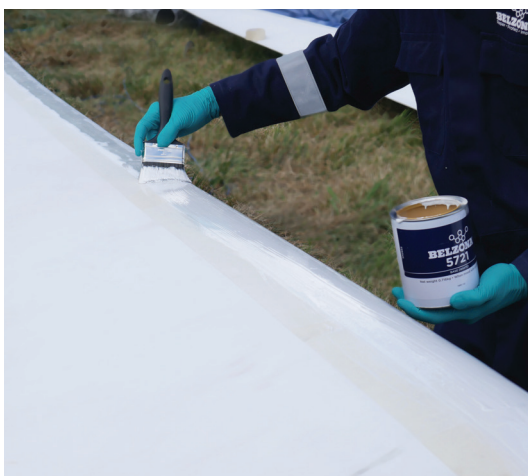
3

Belzona 5721® - aplikacja w miejscu eksploatacji

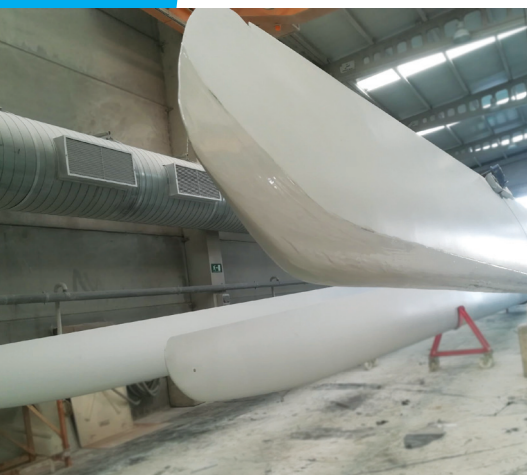
Belzona 5721® - gotowa aplikacja

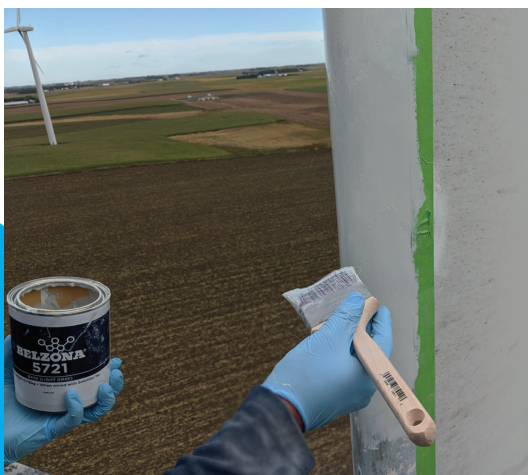
Aplikacja Belzona®5721 na wysokości – jednowarstwowo
