BELSE

Polimerowa powłoka barierowa

BELZONA® 5871

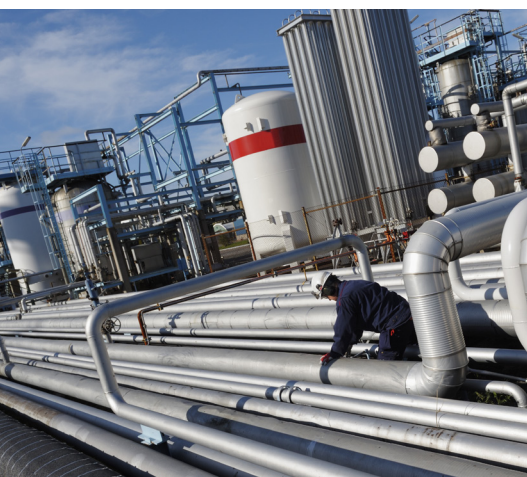
Belzona 5871® - Izolacja rurociągów i aparatów
