RAPORT Z NAPRAWY NR 2171

- rodzaj zakładu: przemysł spożywczy
- urządzenie: odpływ liniowy posadzki
- problem: Degradacja podłoża spowodowana przedostawaniem się agresywnego medium o wysokiej temperaturze do powierzchni pod blachą wokół odpływu liniowego.
- zastosowany kompozyt Belzona: 4154 ,4181 AHR MAGMA QUARTZ,4981 MAGMA HT CONDITIONER
- opis naprawy:
- Nacięcie oraz odkucie zdegradowanego podłoża wokół odpływu
 - Odpylenie i odkurzenie powierzchni
 - Nałożenie aktywatora Belzona 4981 na przygotowane podłożę
 - Odbudowa większych ubytków mieszaniną piasku kwarcowego z żywicą Belzona 4154
 - Wykonanie wykładziny chemoodpornej kompozytem Belzona 4184 o grubości ok. 6mm na odbudowanej powierzchni

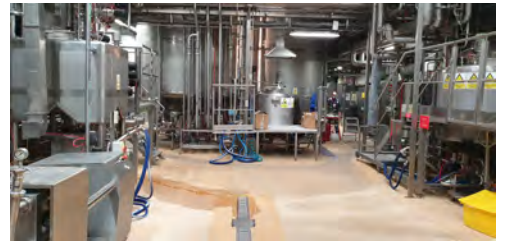
instalacja produkcji syropów

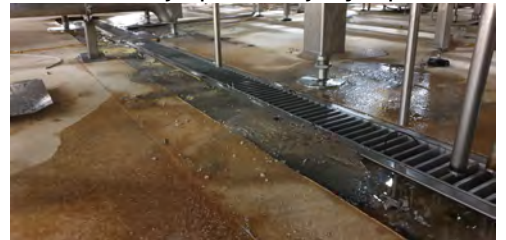
demontaż blach wokół odpływu
