Do napraw i wzmocnień betonu

BELZONA® 4111

Karta produktu

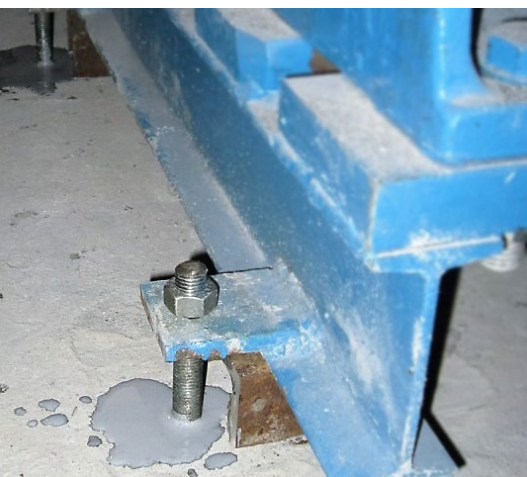
Kotwienie maszyn kompozytem Belzona® 4111

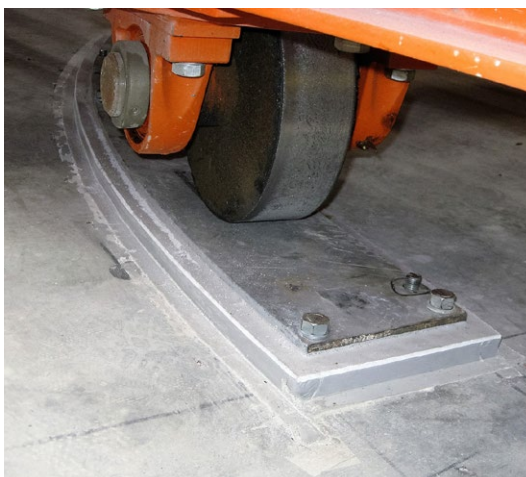
Zwiększenie obciążalności styku metal-beton kompozytem Belzona® 4111

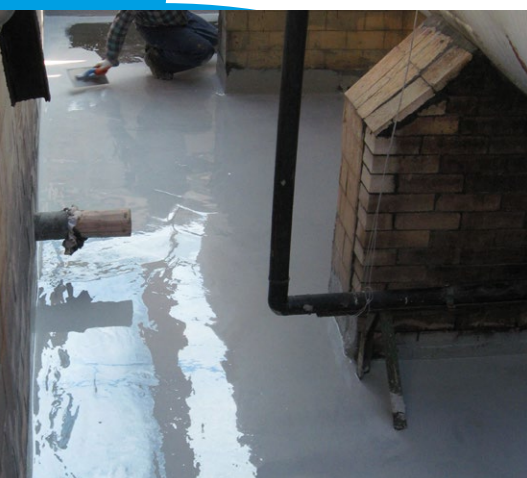
Wykonanie wykładziny chemoodpornej oraz mechanicznie obciążalnej tacy zbiornika

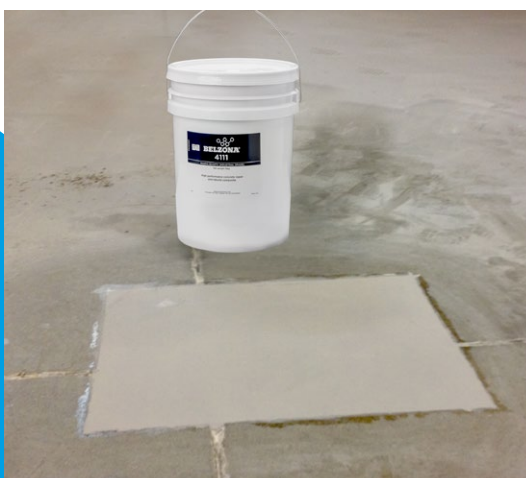
Lokalna naprawa posadzki kompozytem Belzona® 4111
